Lesja kommune

## ► Kartlegging av kritiske punkt i bekker og vassdrag Bjorli

Oppdragsnr.: 52401468 Dokumentnr.: HYD-RAPP-001 Versjon: C05 Dato: 2025-03-18

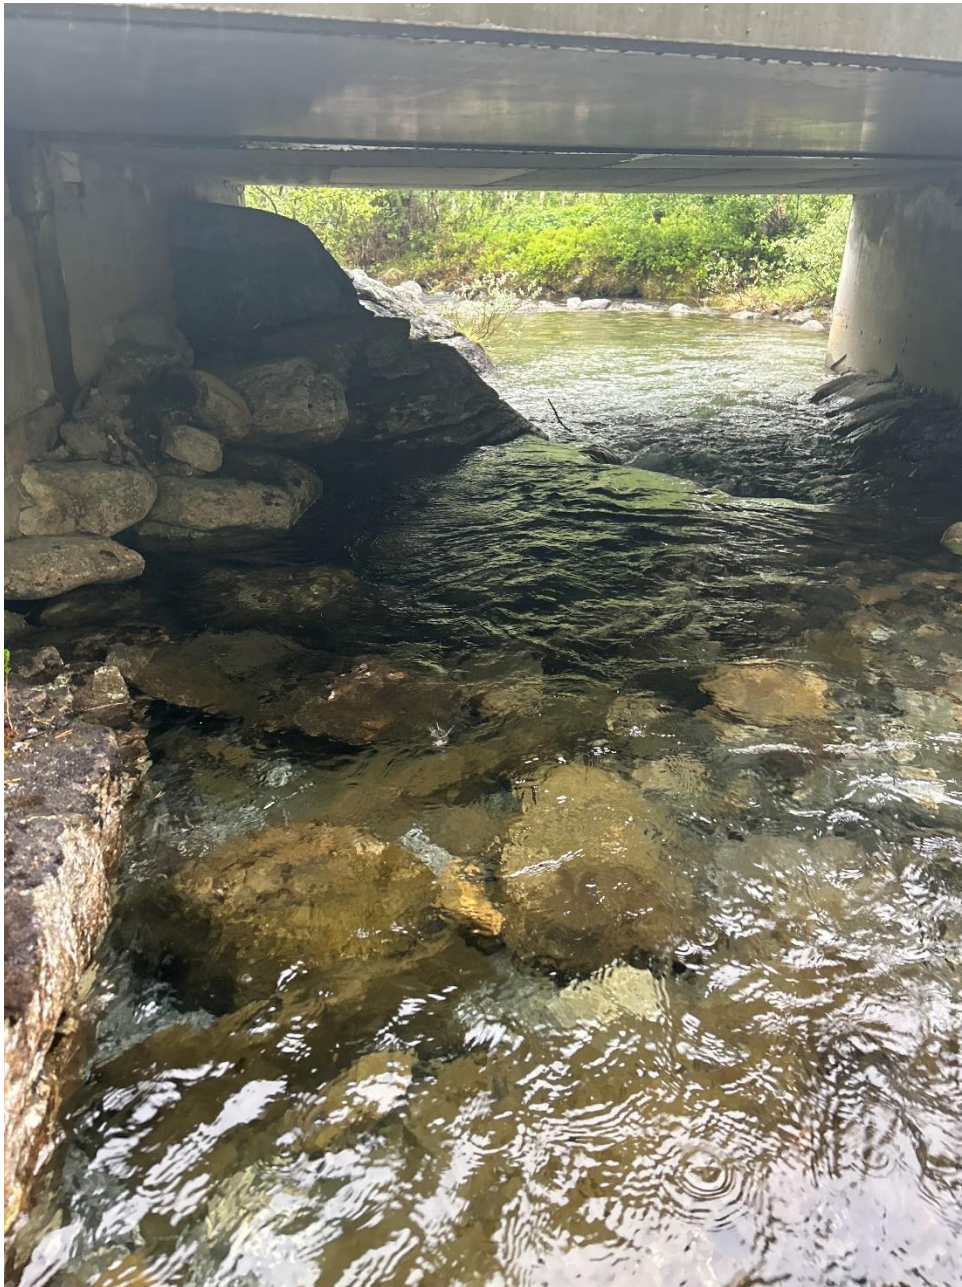
| Interessepunkt | Beskrivelse |
|---|---|
| 6 | Sårbar kryssing.<br>Ny bru. B 3 m. H 1m. Stor stein under.<br>Er her behov for modellkjøring for å kartlegge utbredelsen ved flom. |

Figur 11: Platebru ved interessepunkt 6. Stor stein under brua forringer kapasiteten.

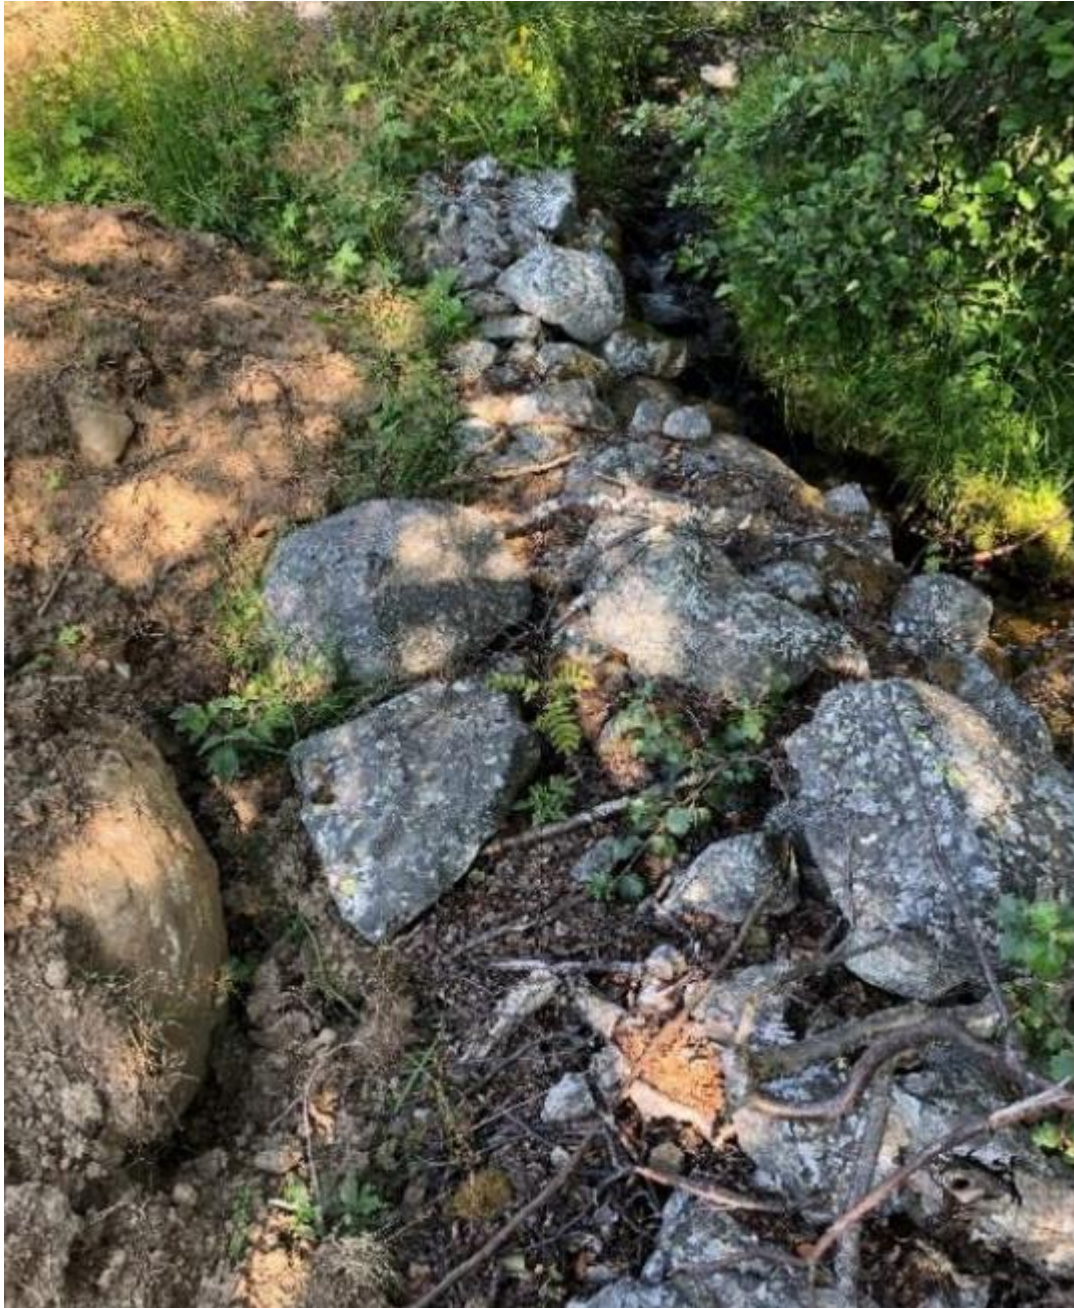
Bebyggelsen på Toftan og Nepåhaugen er utsatt ved flom grunnet hhv liten kapasitet i bekkeløpet fra vest. (Figur 17, punkt 990), og for liten kapasitet i stikkrenne i punkt 910.

| Interessepunkt | Beskrivelse |
|---|---|
| 990 | Erosjon. Fare for flomvei mot øst. |

*Figur 17: Bekkeløp oppstrøms Toftan, ved punkt 990. Løpet er erosjonssikret, men har svært liten kapasitet. Fare for vann på avveie i en flomsituasjon. (Norconsult AS, 2021)*

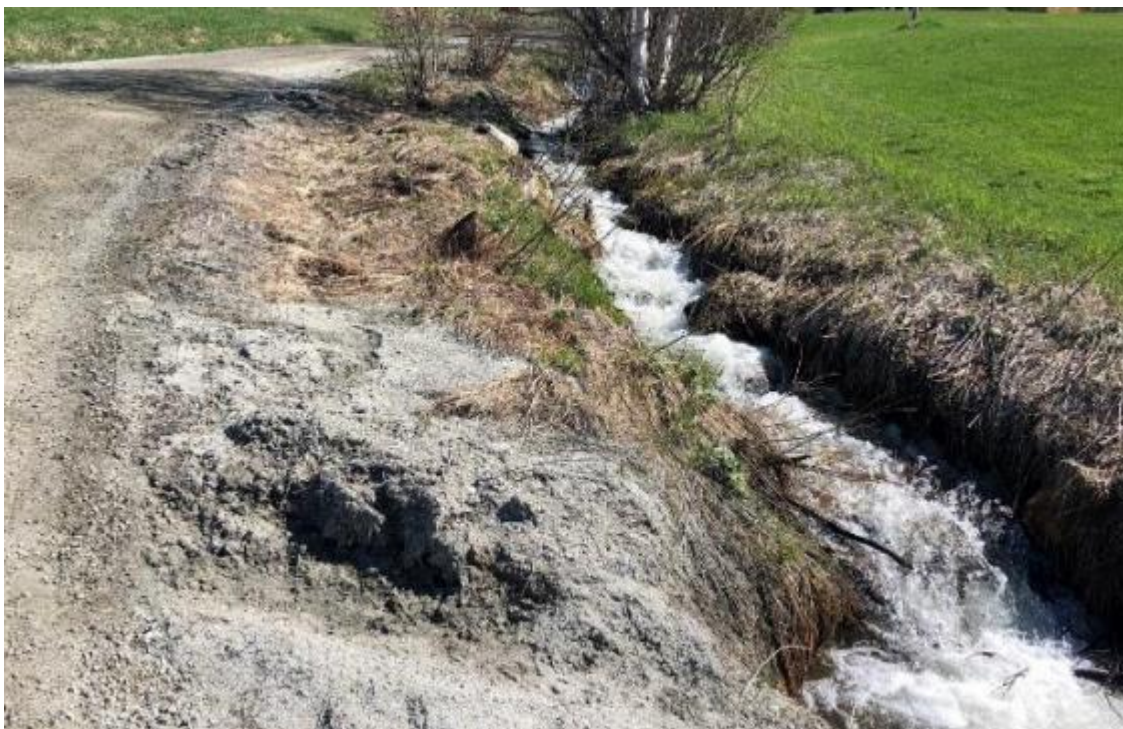
Figur 24: B2 oppstrøms kryssing av Bjorlivegen (Gardsvegen). Mye erosjon ved innløpet.

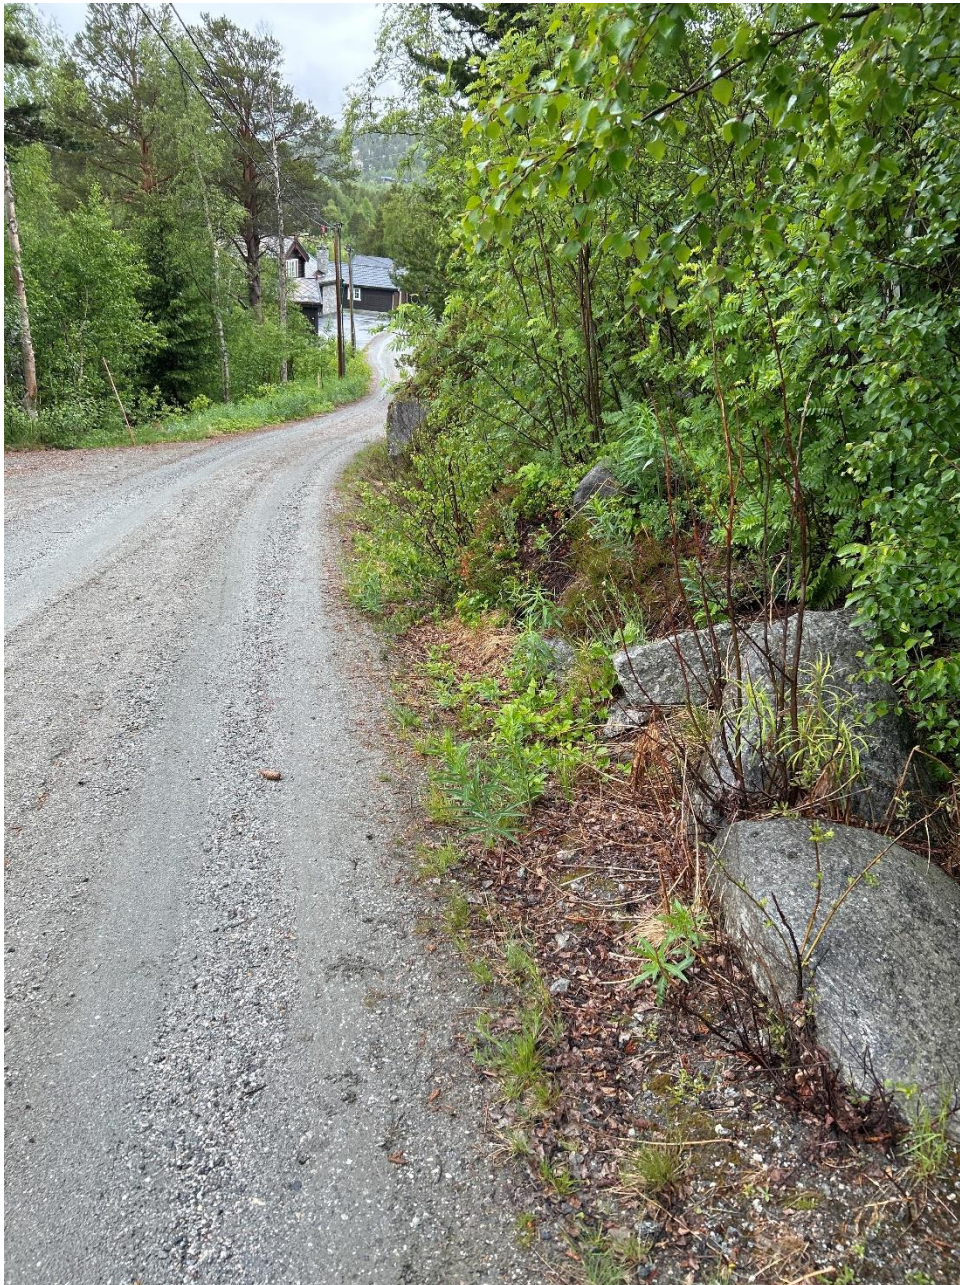
Figur 29: Manglende grøft ved interessepunkt 16.

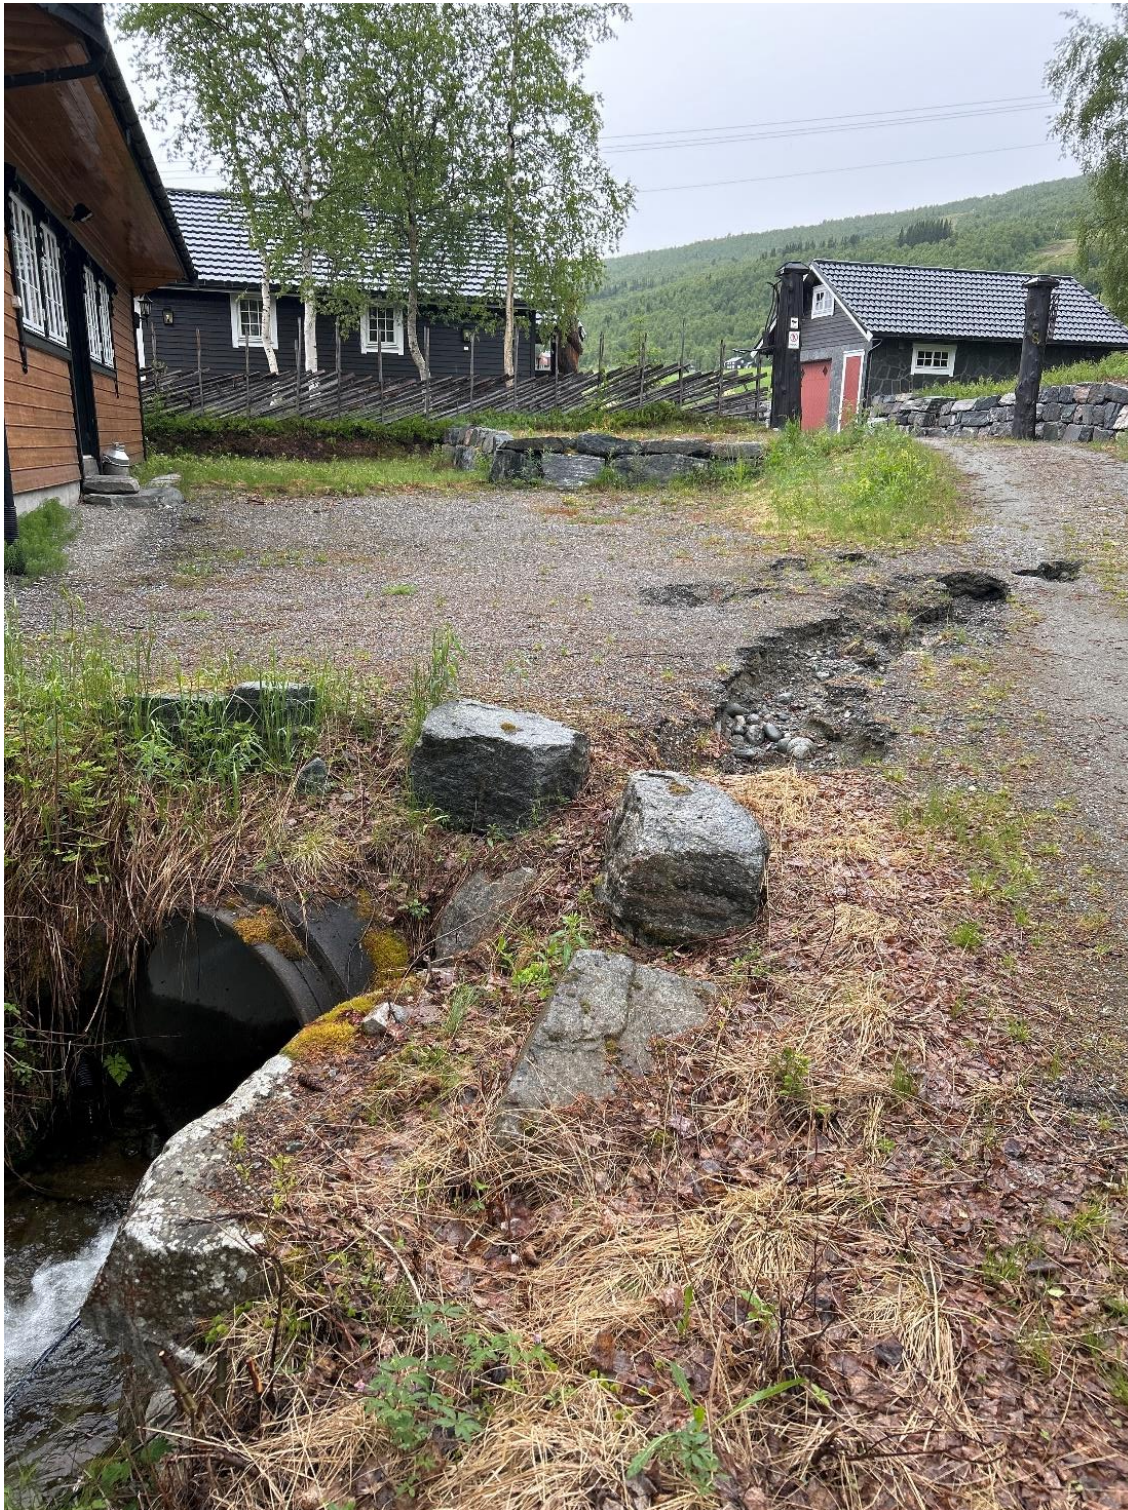
| Kryssing | Beskrivelse | Dimensjon [mm] |
|---|---|---|
| 180 | Erosjonsskade på vegen. Renner antagelig vann i vegfyllinga utenfor rører. Plast i innløpet, beting i utløpet. En skjøt. Svært sårbart og må utbedres. | 1000 |

Figur 30: Sårbar stikkrenne ved kryssing 180. Bilde tatt mot oppstrøms.

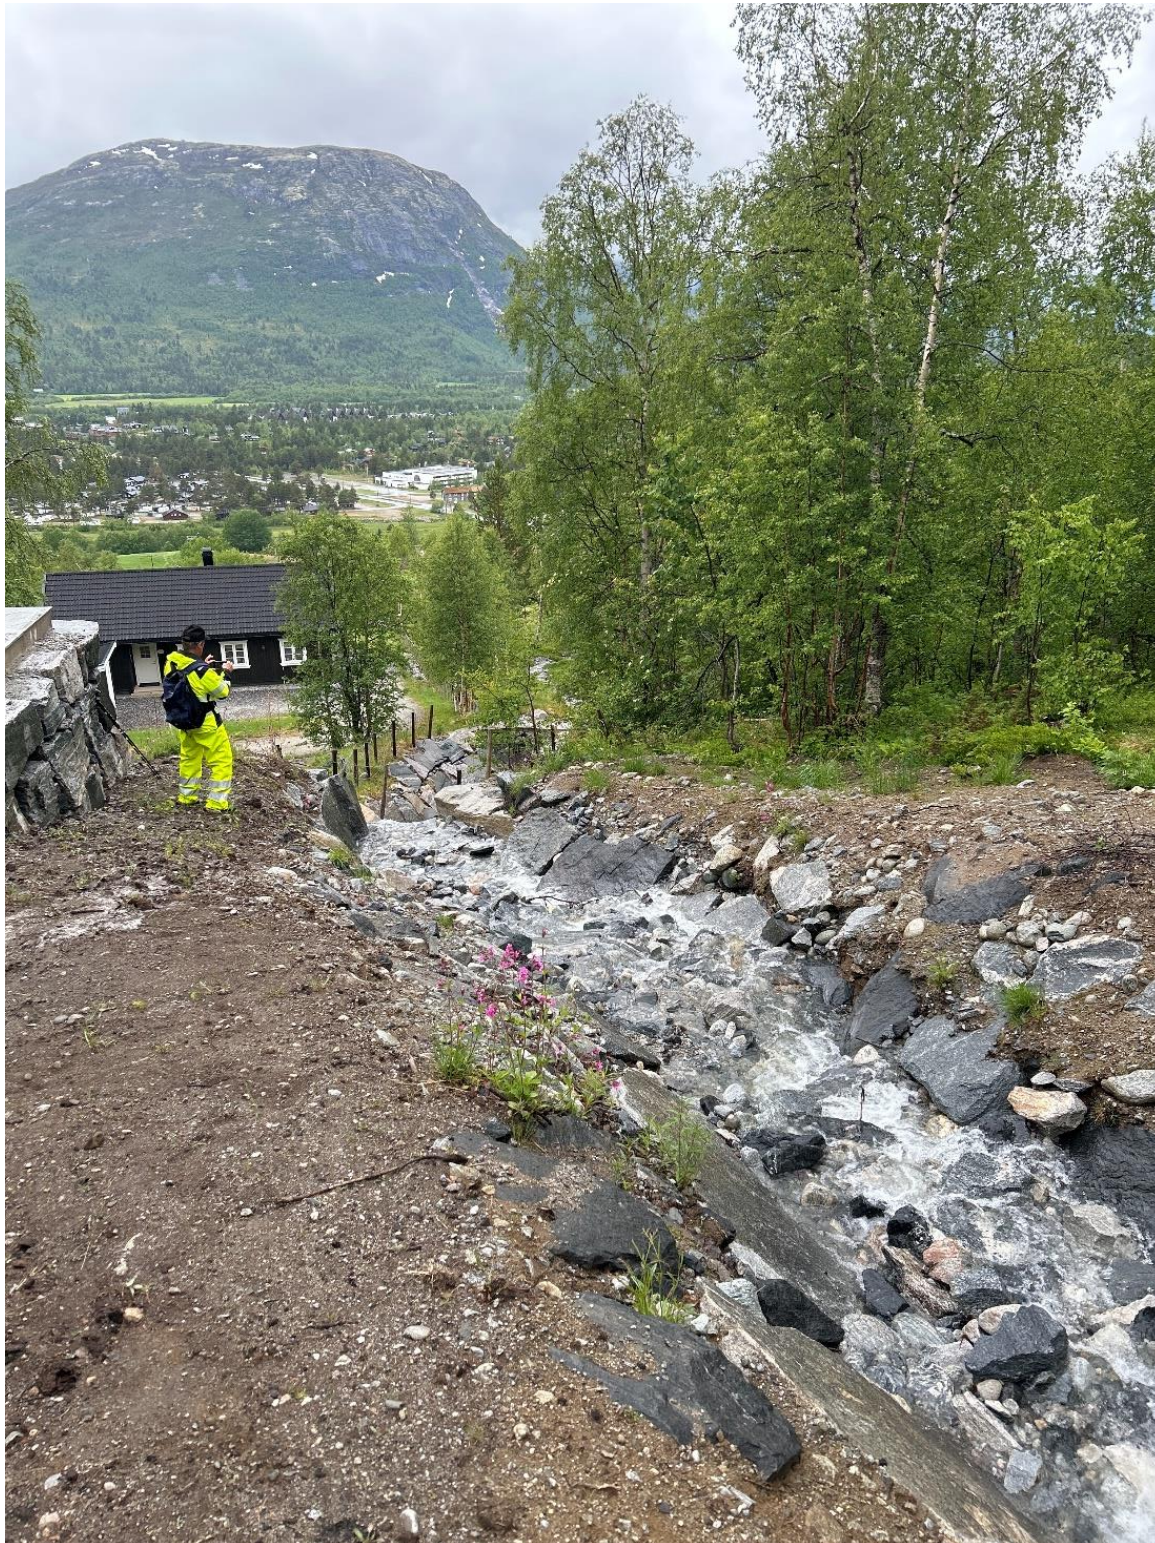
Ved interessepunkt 32-33 er bekken lagt om for å gi plass til hyttebebyggelse. Omlagt bekkeløp er svært sårbart, med bratt rasvinkel på fylling ut i bekkeløpet og ikke tilstrekkelig erosjonssikring. Situasjonen er direkte kritisk for Heggevegen 11, og således kritisk for nedstrøms bebyggelse (Heggevegen 14, 16 og 20); se Figur 31 og Figur 33. Her må det gjøres tiltak. På grunn av mye massetransport og fare for vann på avveie lenger nedstrøms skaper dette også ekstra fare for Bjorlisletti og hyttebebyggelsen i Løkjevegen.

Figur 31: Omlagt bekkeløp ved punkt 32. Dårlig erosjonssikring og hytte alt for nær bekken.

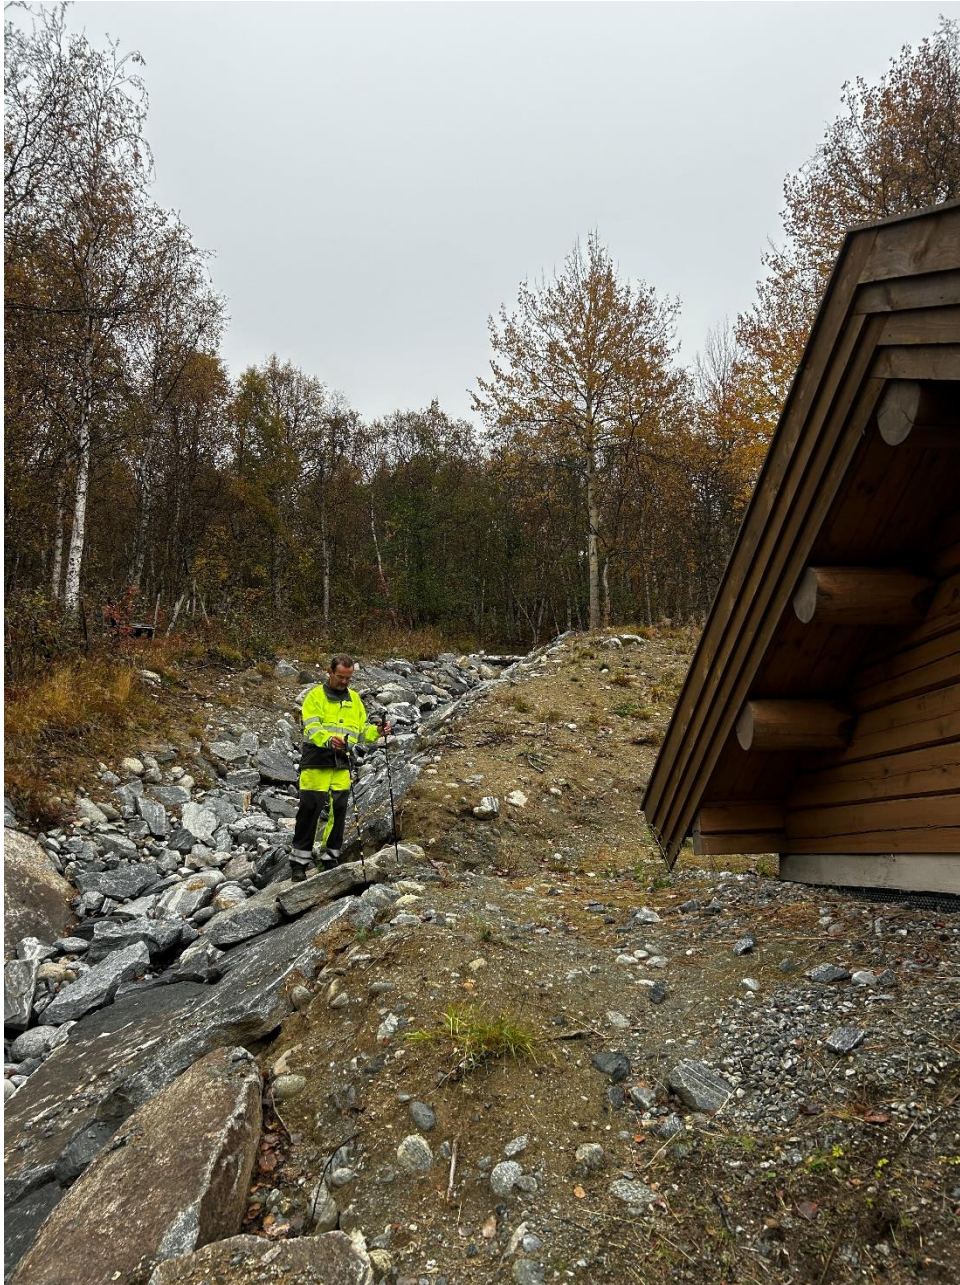
Figur 32: Omlagt bekkeløp ved punkt 32. Erosjonssikring i fare for å bli utvasket. Veldig sårbart område.

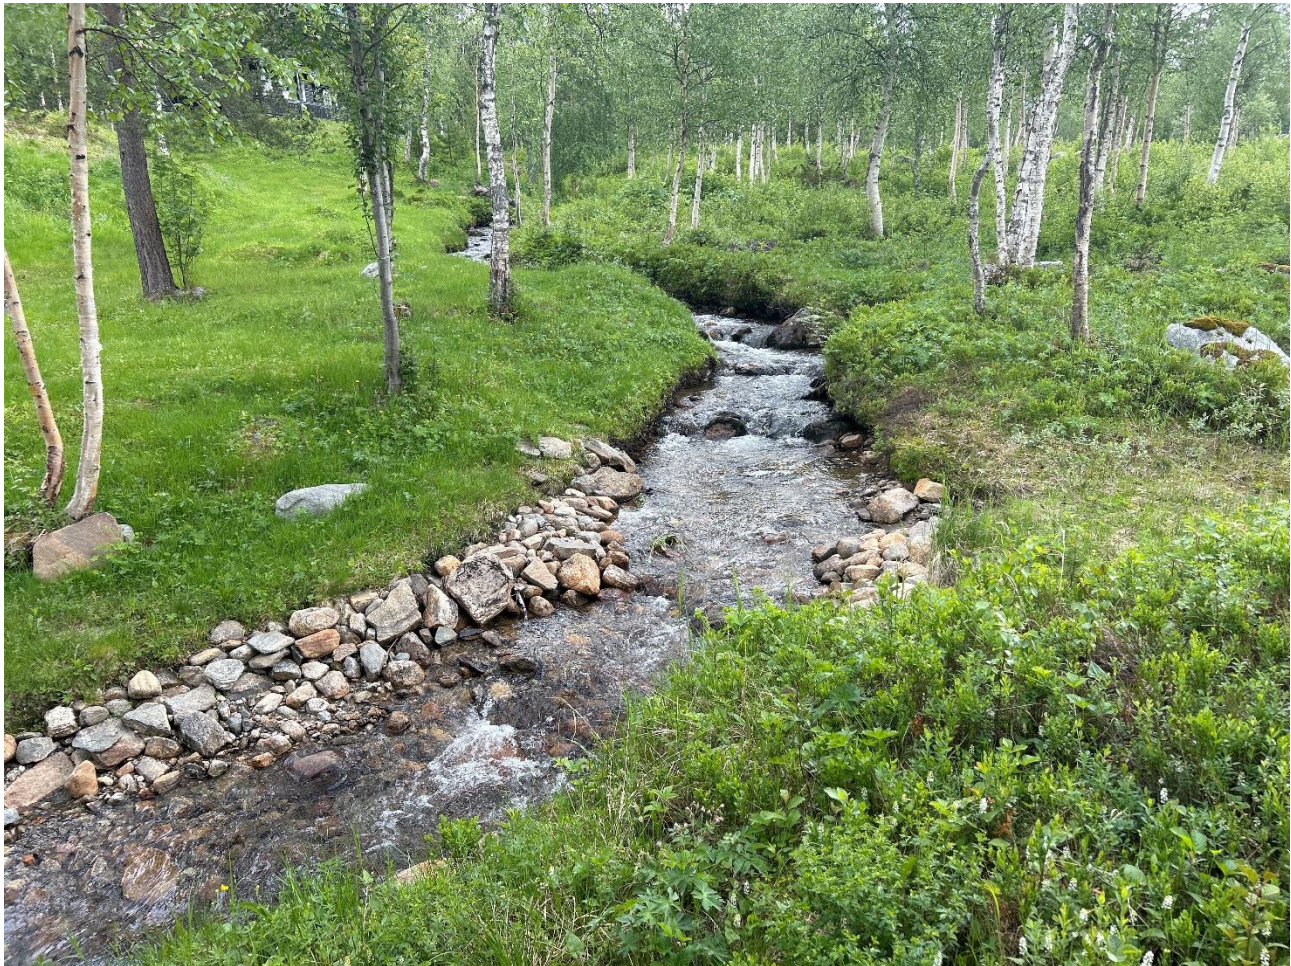
*Figur 41: Egnet beliggenhet for etablering av sedimentasjonsbasseng ved interessepunkt 80.*

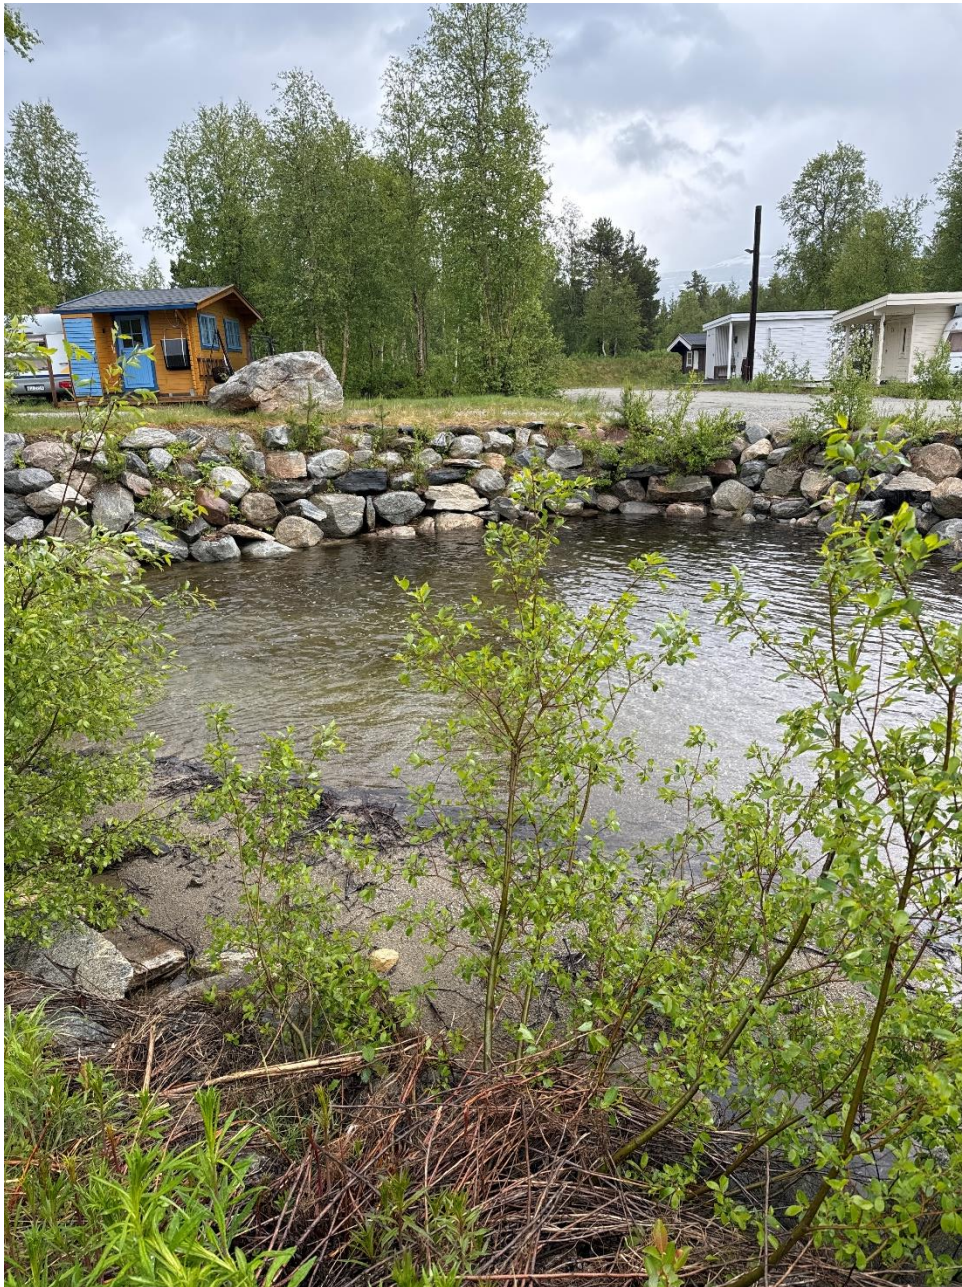
Ved interessepunkt 142 og 143 er det etablert sedimentasjonsbasseng. Som man ser av Figur 42 er det her lagret mye fine masser (suspensjonslast). Bassengene må driftes og vedlikeholdes, dvs. tømmes ved behov. Slik det fremsto på befaringen var det på det tidspunktet behov for å tømme bassenget.

Figur 42: Sedimentasjonsbasseng ved interessepunkt 142.

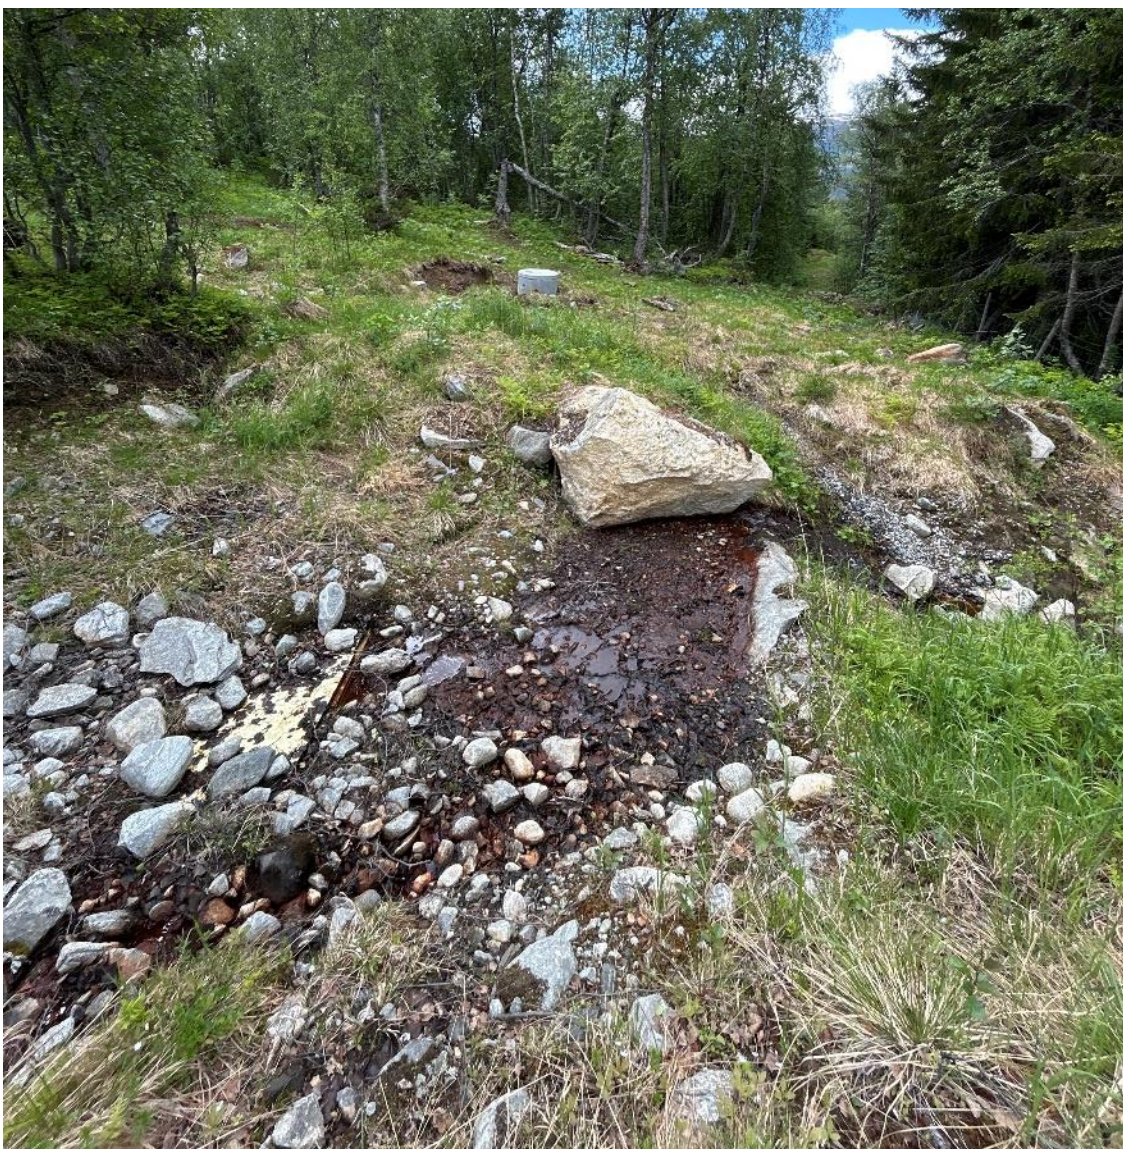
Figur 44: VA-trase ved punkt 57, sett ned mot Jordsengvegen 52.

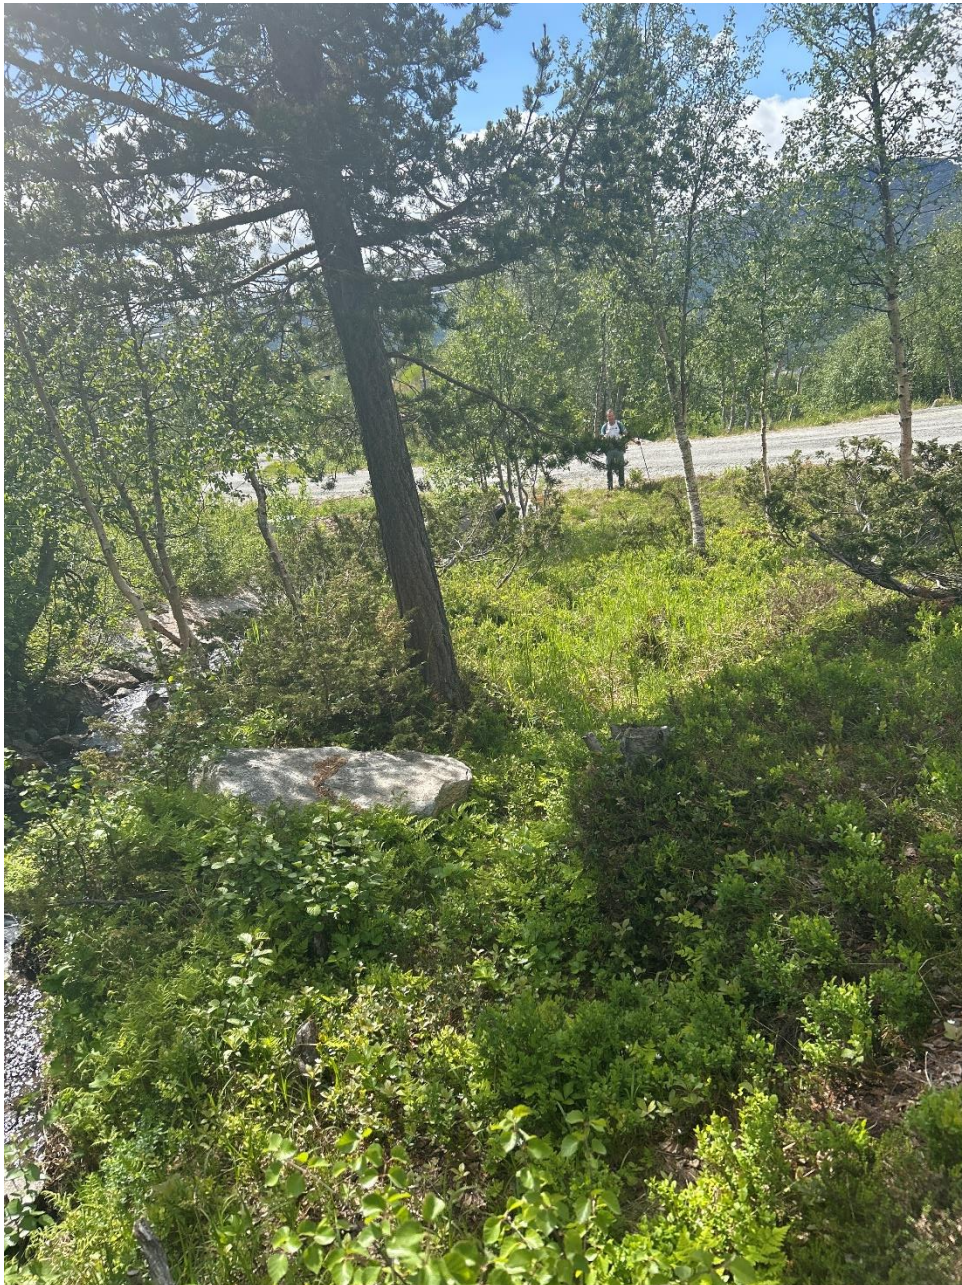
Figur 47: Fare for vann på avveie mot bebyggelse ved punkt 70

Ved interessepunkt 70 er det fare for vann på avveie mot Liabergvegen 176; se Figur 47. Det anbefales her å etablere en ledevoll.

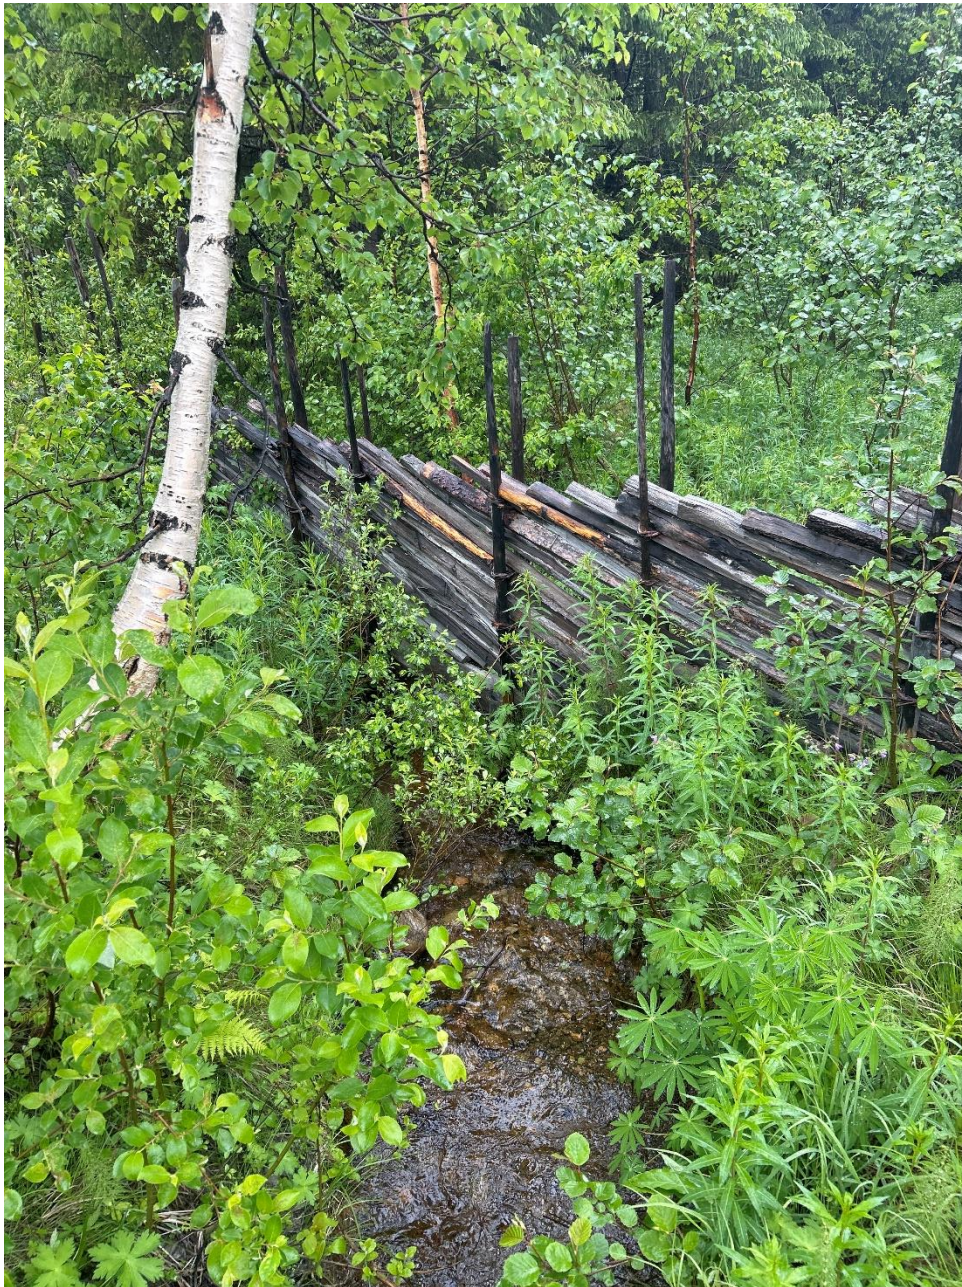
*Figur 49: Gjerde over bekken kan føre til gjentetting og vann på avveie mot bebyggelse ved punkt 97*

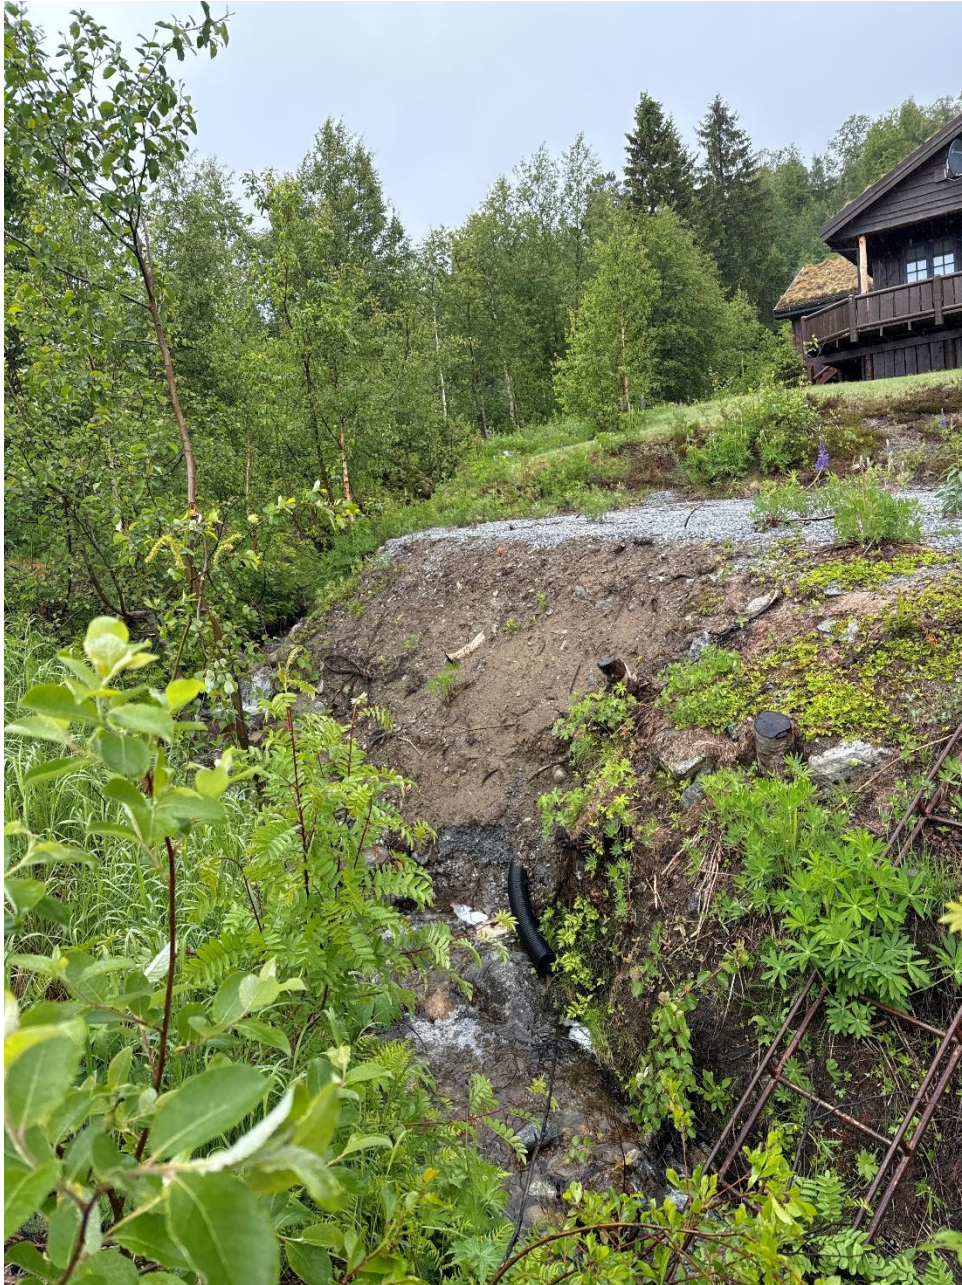
Figur 50: Fylling lagt ut i bekkeløpet ved punkt 110, og drensør fra fyllinga rett ut i bekken.

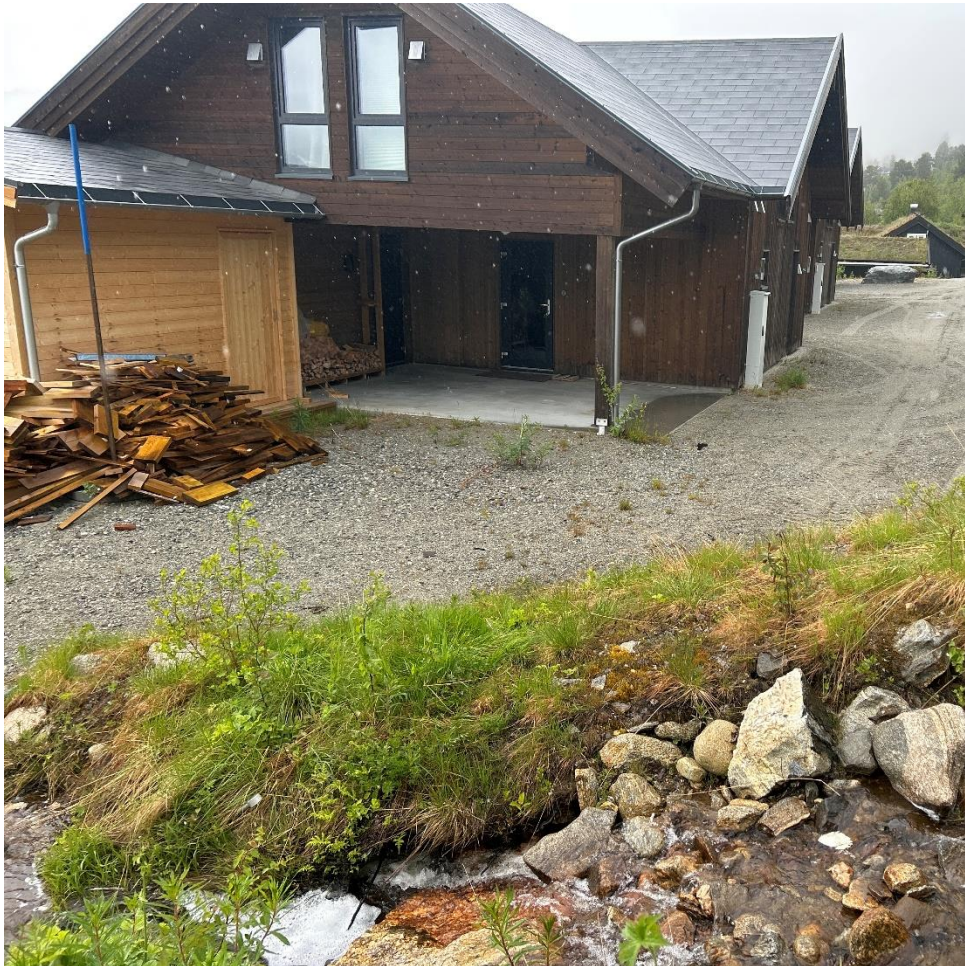
*Figur 51: Bekk lagt om i forbindelse med utbygging. Bebyggelse tett på bekkeløpet ved punkt 115*

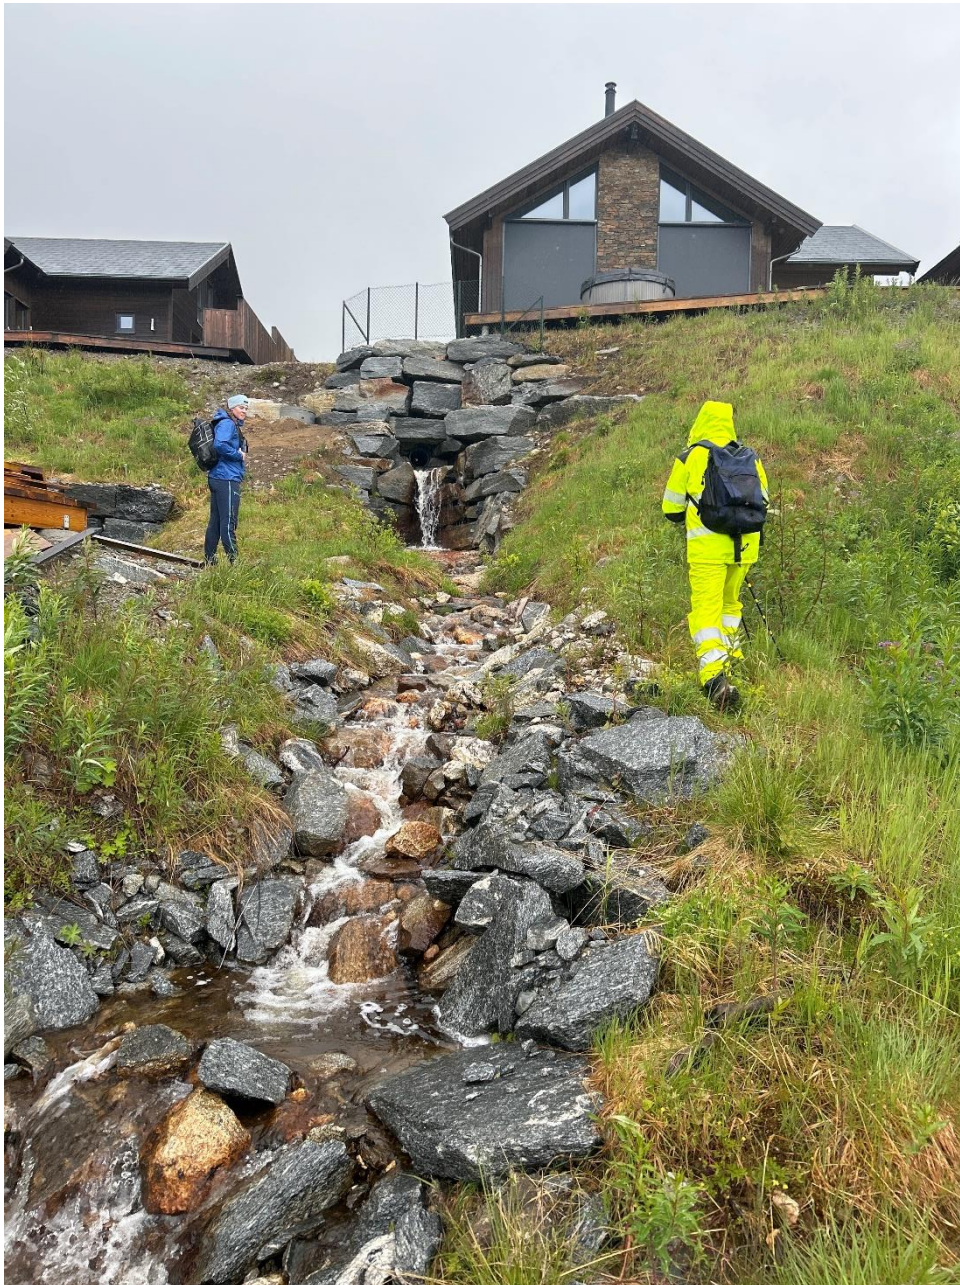
Figur 52: Bekk lagt om i forbindelse med utbygging. Bebyggelse tett på og over bekkeløpet ved punkt 115.

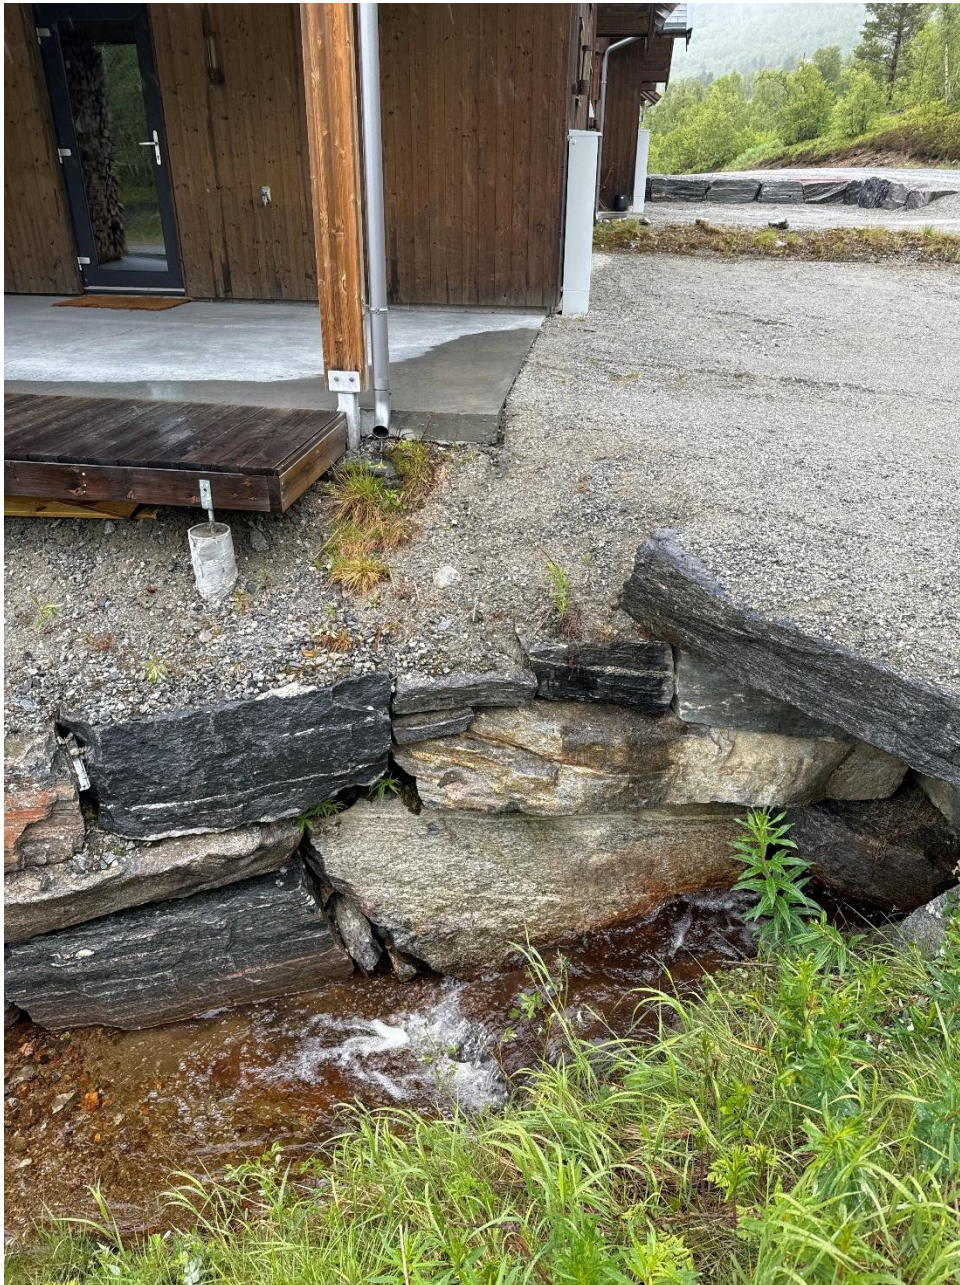
*Figur 53: Bekk lagt om i forbindelse med utbygging. Bebyggelse tett på bekkeløpet ved punkt 117. Ingen kantsone.*

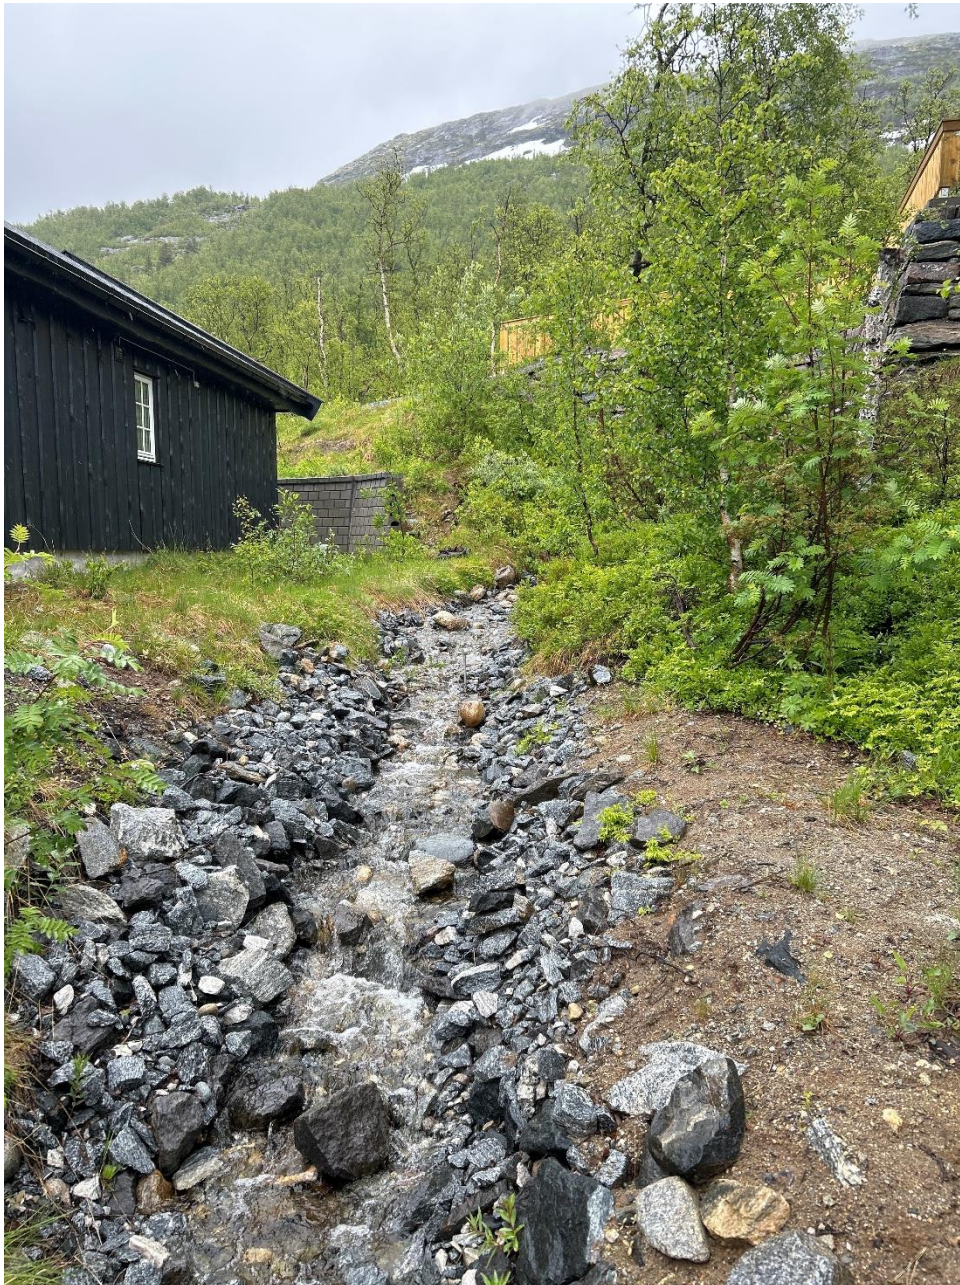
Figur 54: Bekk lagt om rundt hytte ved punkt 125. Svært dårlig erosjonssikring.

Ved interessepunkt 125 er bekkeløpet lagt rundt en hytte med svært liten overdekning og erosjonssikring. Det anbefales her å anlegge en voll mot bebyggelsen; se Figur 55 og Figur 54. Bekken anbefales også å åpnes der den er lukket.
