Lesja kommune

## ► Kartlegging av kritiske punkt i bekker og vassdrag Bjorli

Oppdragsnr.: 52401468 Dokumentnr.: HYD-RAPP-001 Versjon: C05 Dato: 2025-03-18

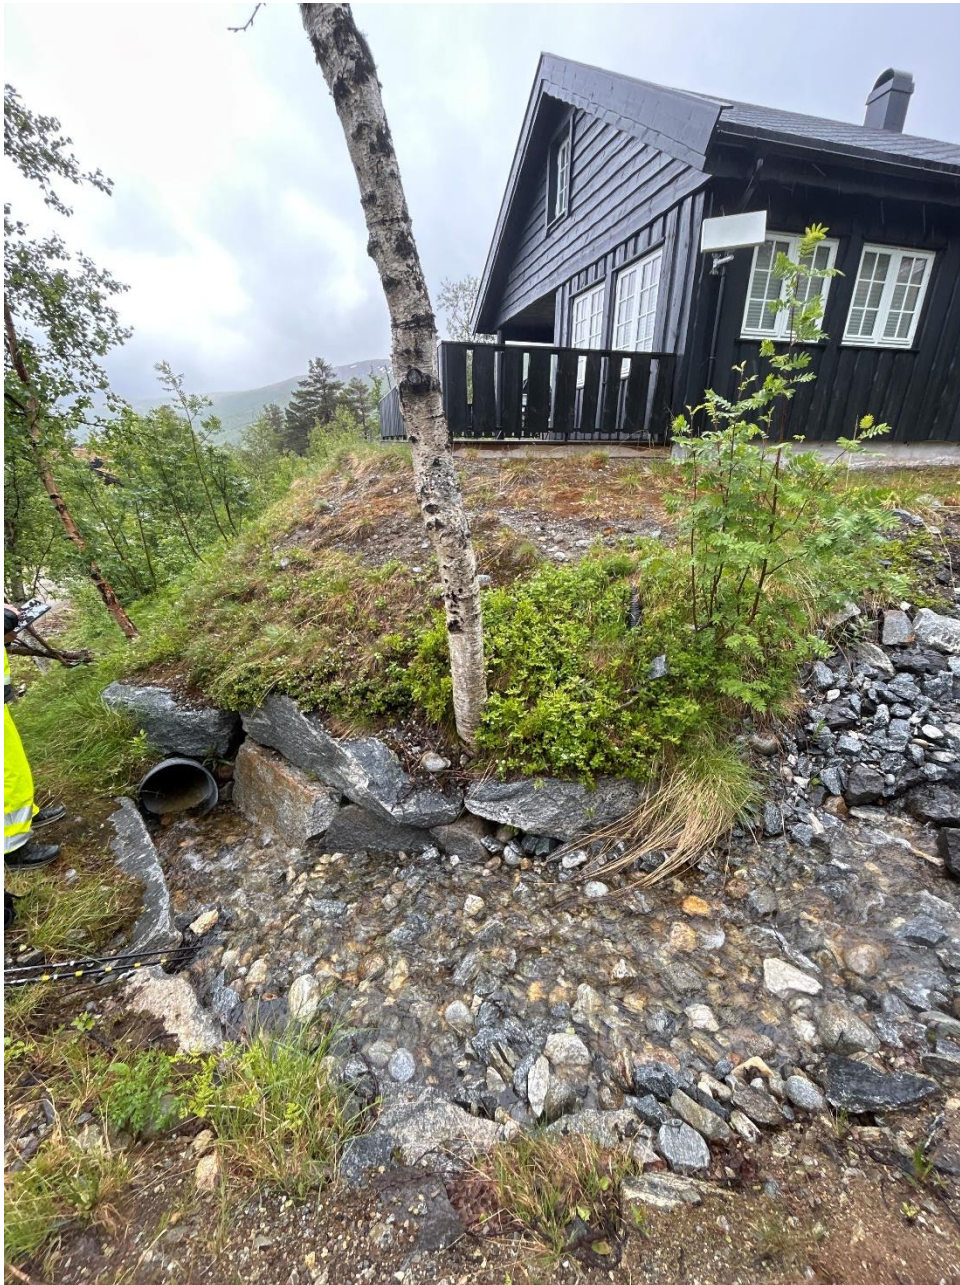
Figur 55: Bekk lagt om rundt hytte ved punkt 125. Sårbart.

Ved interessepunkt 125 er bekkeløpet lagt rundt en hytte med svært liten overdekning og erosjonssikring. Det anbefales her å anlegge en voll mot bebyggelsen; se Figur 55 og Figur 54. Bekken anbefales også å åpnes der den er lukket.

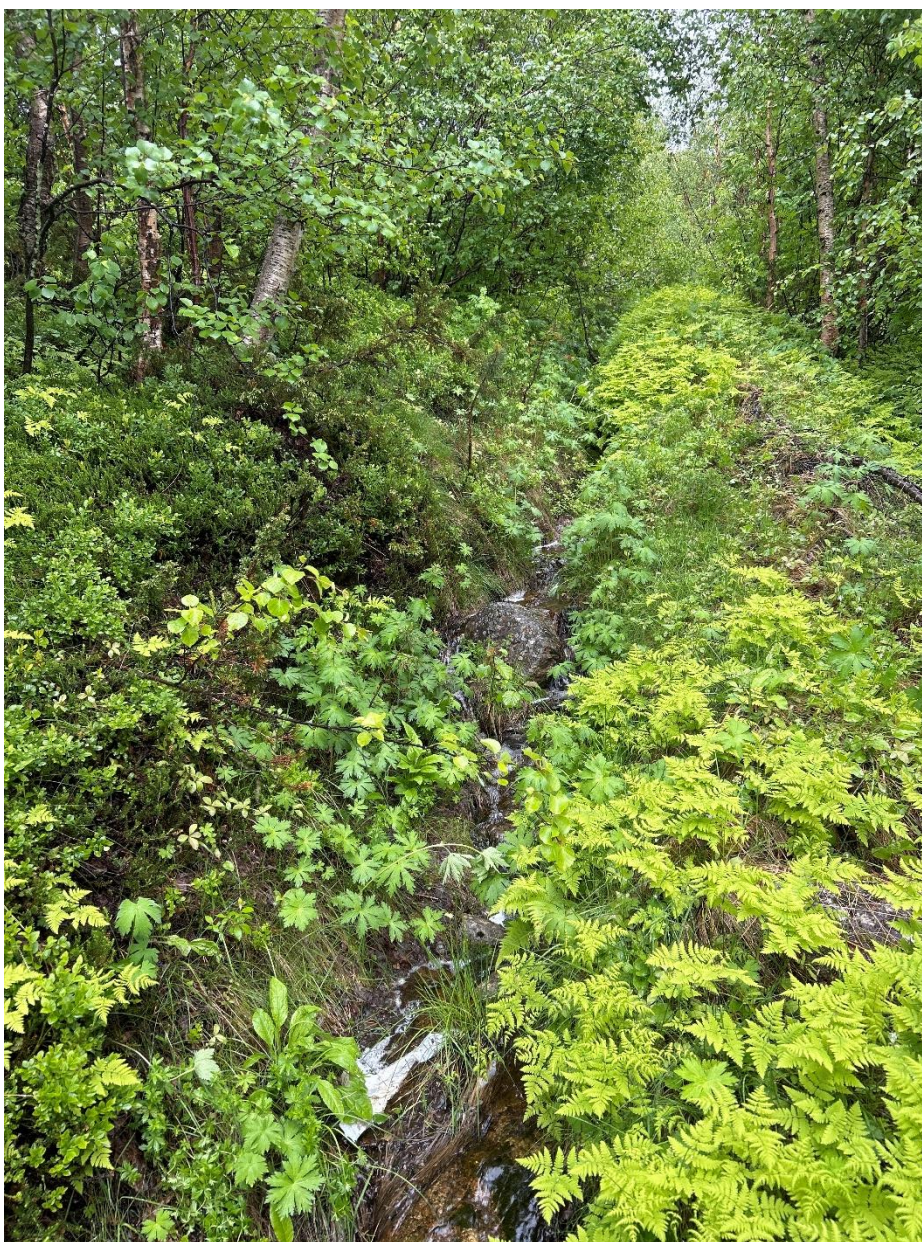
Figur 57: Utgravd kanal, stor fare for kollaps av kanalen her ved punkt 138, samt ved flere andre steder.

Hvis nedlegging av kanalen ikke er ønskelig, må det anlegges en robust ledevoll langs hele kanalen.

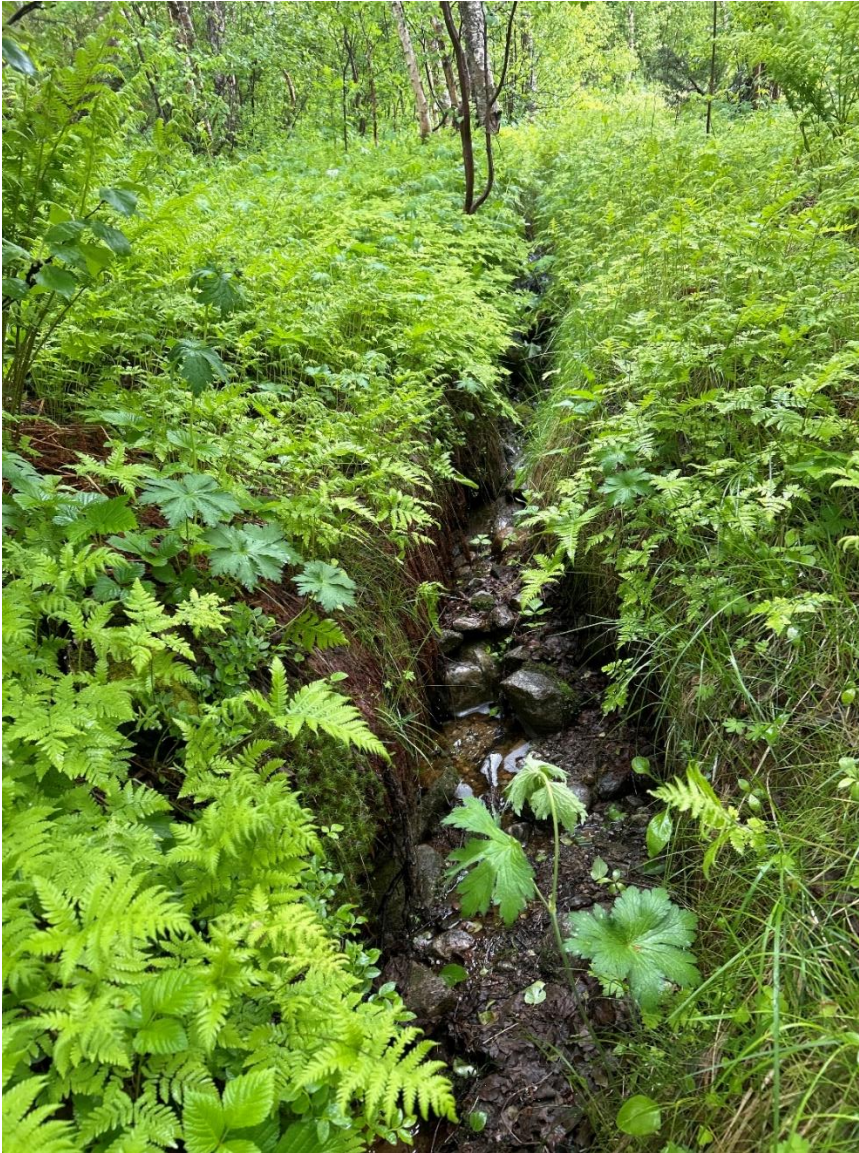
*Figur 58: Utgravd kanal, stor fare for kollaps av kanalen her ved punkt 138, sett mot nedstrøms.*

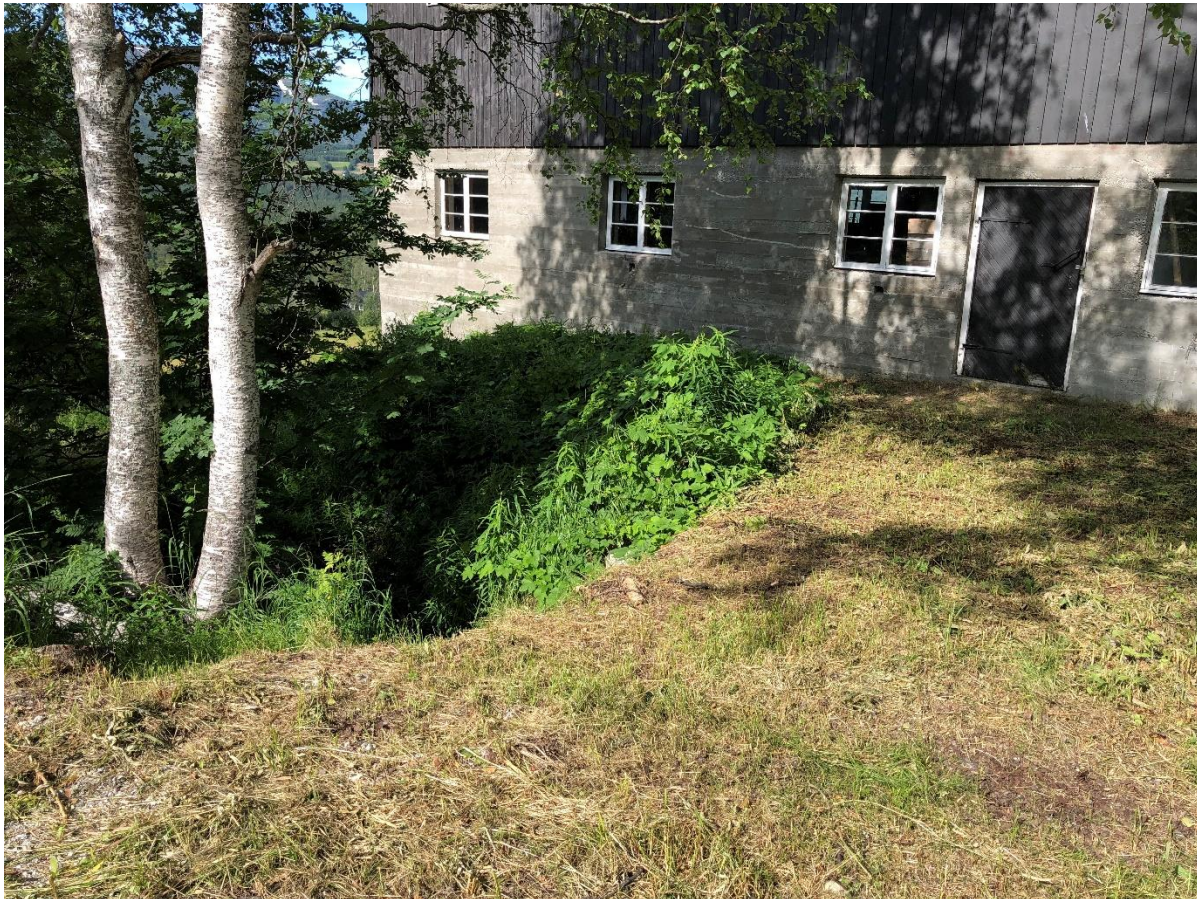
*Figur 71: Kryssing (klopp) ved låven langs Morki. Kloppen bør skiftes ut og det bør etableres voll mot låven.*
