**Flaumfarevurdering
ved Bjorli Låve, Lesja
kommune**

Sunnfjord Geo Center

Prosjektinformasjon og status		
Dokumentnr.:	Dokumenttittel:	
2016-05-050B	Flaumfarevurdering ved Bjorli Låve, Lesja kommune	
Revisjon:	Skildring:	Leveransedato:
1	Godkjent rapport	26.04.2021
Kontraktør:

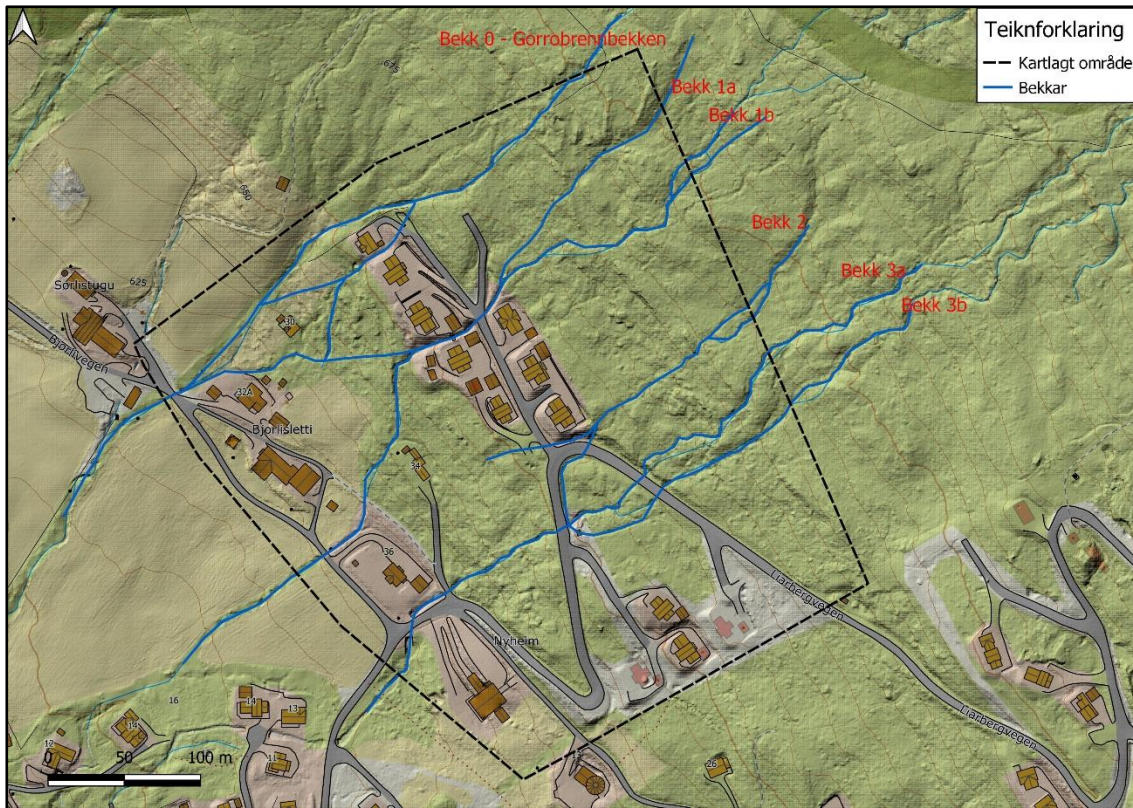
Figur 3: Kartlagde bekkar som renn gjennom det kartlagde området.

Det renn i dag fleire bekkar gjennom det vurderte området. SGC har delt bekkane inn i 3 delfelt. Alle bekkane har sitt kjeldeområde i dalsida som går opp mot Kollhøe (1401 moh.). Nedslagsfelta er generelt dominert av fast fjell og skog. For ein meir detaljert skildring av bekkane visast det til tidlegare rapport (Ref-7). Figur 3 og Figur 4 viser kartlagde bekkar og tilhøyrande nedbørfelt, medan Tabell 2 viser viktige felteigenskapar for nedbørfelta.

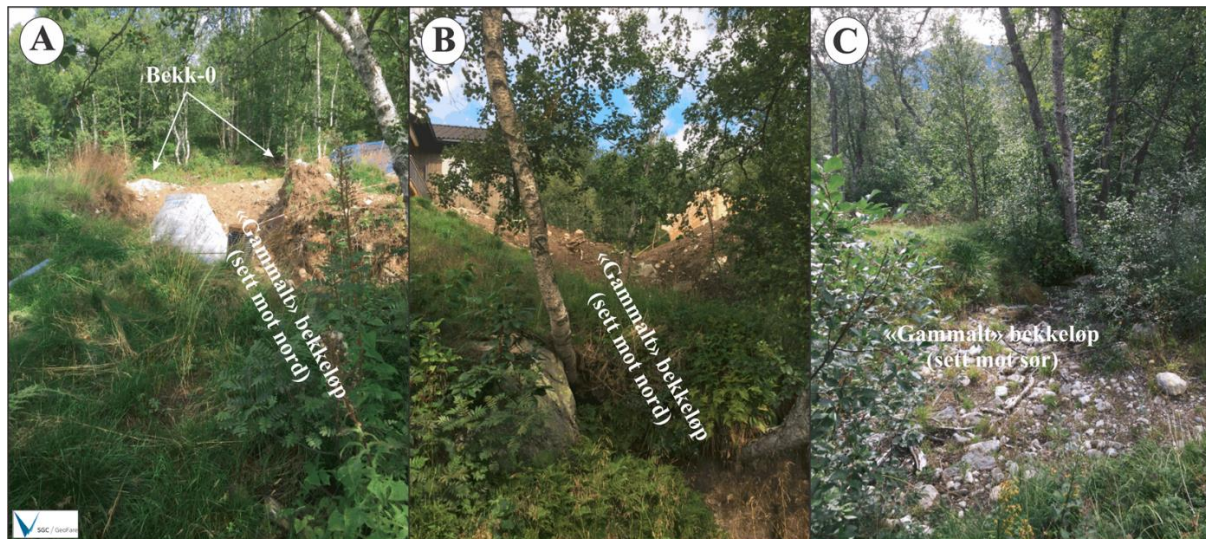
Figur 9: Bilda viser korleis det «gamle» bekkeløpet gjekk, forbi ei hytte nær vestlege delen av planområdet. Bekkefare drenerer ikkje vatn no lenger (Ref.: Per Bjorli, Sjå òg Figur 7).

Langs dei gamle bekkefara mellom Gorrobrennbekken og Bekk-1 såg vi korleis det var gjort enkle tiltak for å hindre overflatevatn ned mot hus og hytter i området (Figur 9 og Figur 10). Likevel såg grunneigar seg nøydd til å gjennomføre større tiltak for å hindre overflatevatn frå å gjere skade på bygningar i området. Tiltaket er godt utført, men kan ved vidare utbygging i området sikrast betre langs bekkeløpet, med steinsatte kantar for å hindre erosjon i periodar med høg vassføring.

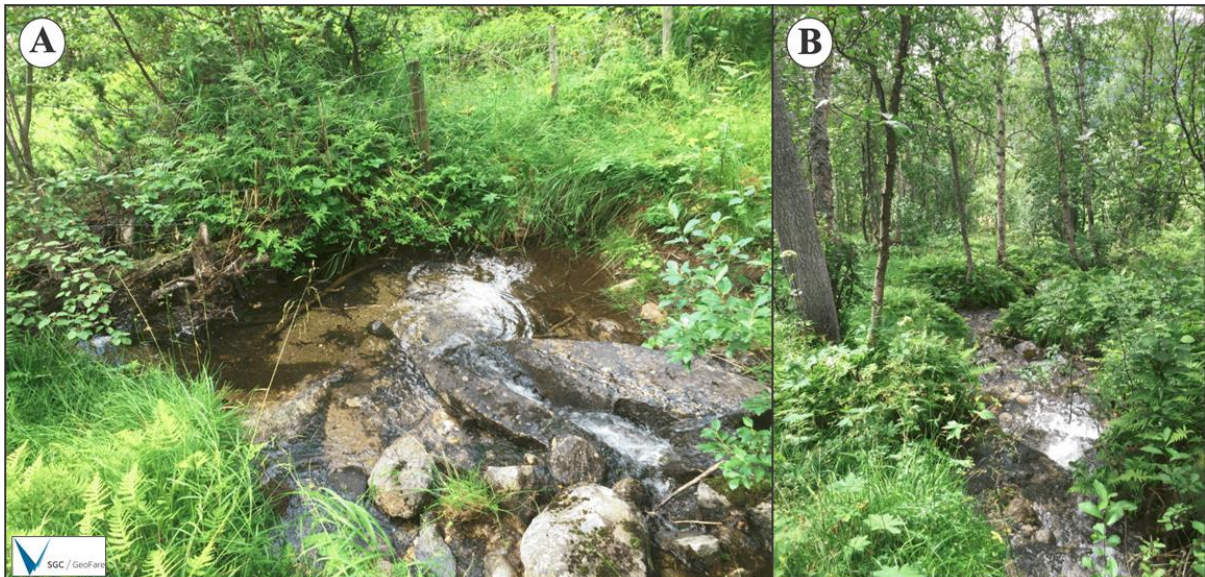
Figur 14: Bilda viser delar av bekken i området nordaust i planområdet. På bilde A) ser vi korleis lauv og kvist demmer opp bekken, og dannar ein liten dam før den renn vidare nedover mot gjennomføringa (Figur 13). Bilde b) viser bekken lengst nordaust i planområdet. Her ser vi typisk vegetasjon i området, samt størrelsen på Bekk-1. På begge bildene ser vi mot sør.

Ovanfor (nordaust) og i planområdet kan vi ikkje påvise spor etter erosjon frå bekken. Den er svært undulerande, og gjer enkelte stader opptil 90° dreining i terrenget. Dette er kritiske punkt der bekken kan fløyme over og lage nye bekkedar i periodar med høg vassføring. Det er viktig at det under utbygginga vert laga gode og helst opne løp for bekken. Desse må vere steinsette, og ha dimensjon stor nok til å drenere unna vatnet for å hindre overfløyming (sjå Kapittel 5 for dimensjonering relatert til nedslagsfelt). Langs eit gjerde rett ovanfor anleggsvegen var det oppsamling av greiner og lauv som demma opp bekken (Figur 14). Slike hindringar er viktig å fjerne.

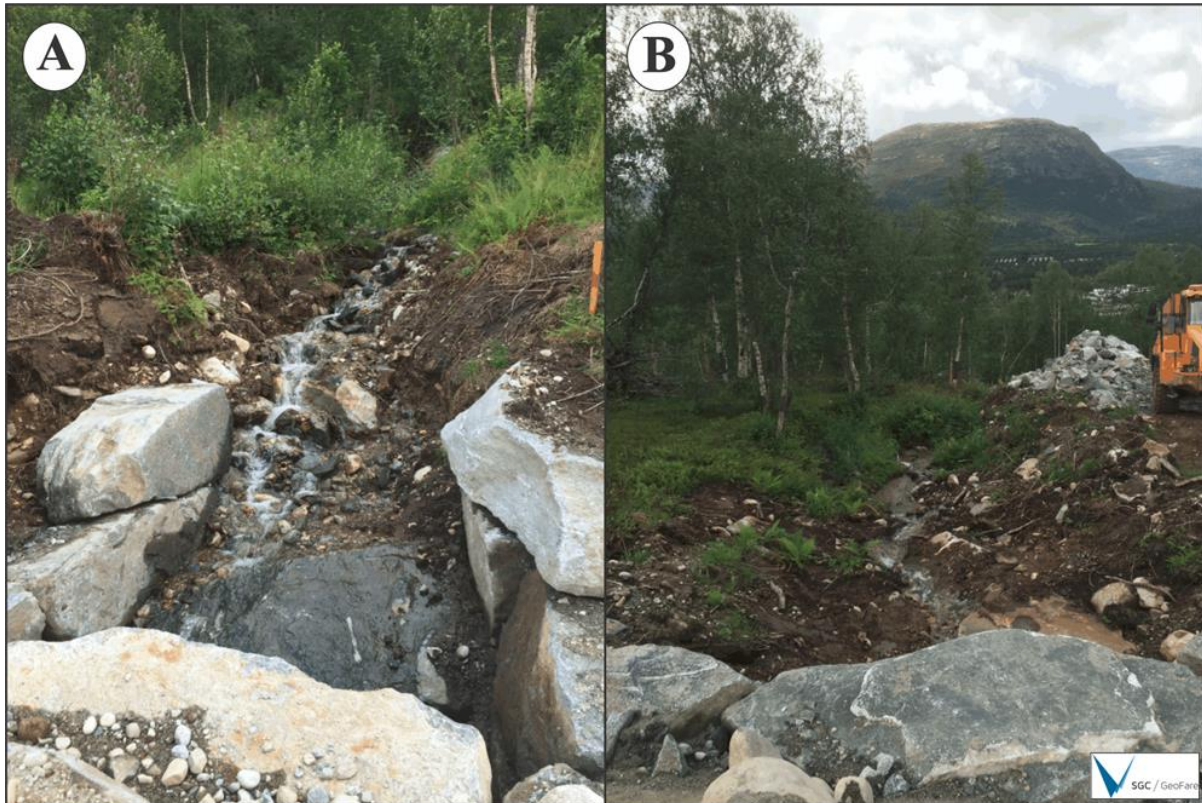
Figur 15: Bilda viser korleis bekken er forma inn mot gjennomføringa. Bilde A) er tatt mot nord, medan bilde B) er tatt mot sør. Bekken bør steinsettast langs sidene.

Kulverten under anleggsvegen hadde ei gjennomføring med to betongrøyr, som kvar har ein dimensjon på 80 cm (Figur 12). Innløpet mot gjennomføringa er ca. 2 m breitt og 1 m djupt, og bekkeløpet er grave ut i ei lengd på ca. 5 m mot nordaust (Figur 15). Her bør sidene i bekken

steinsettast for å hindre erosjon. I innløpet til betongrøyra var det avsett ein del grus og små steinar, noko som kan legge seg i røra og redusere vassføringa gjennom røra.

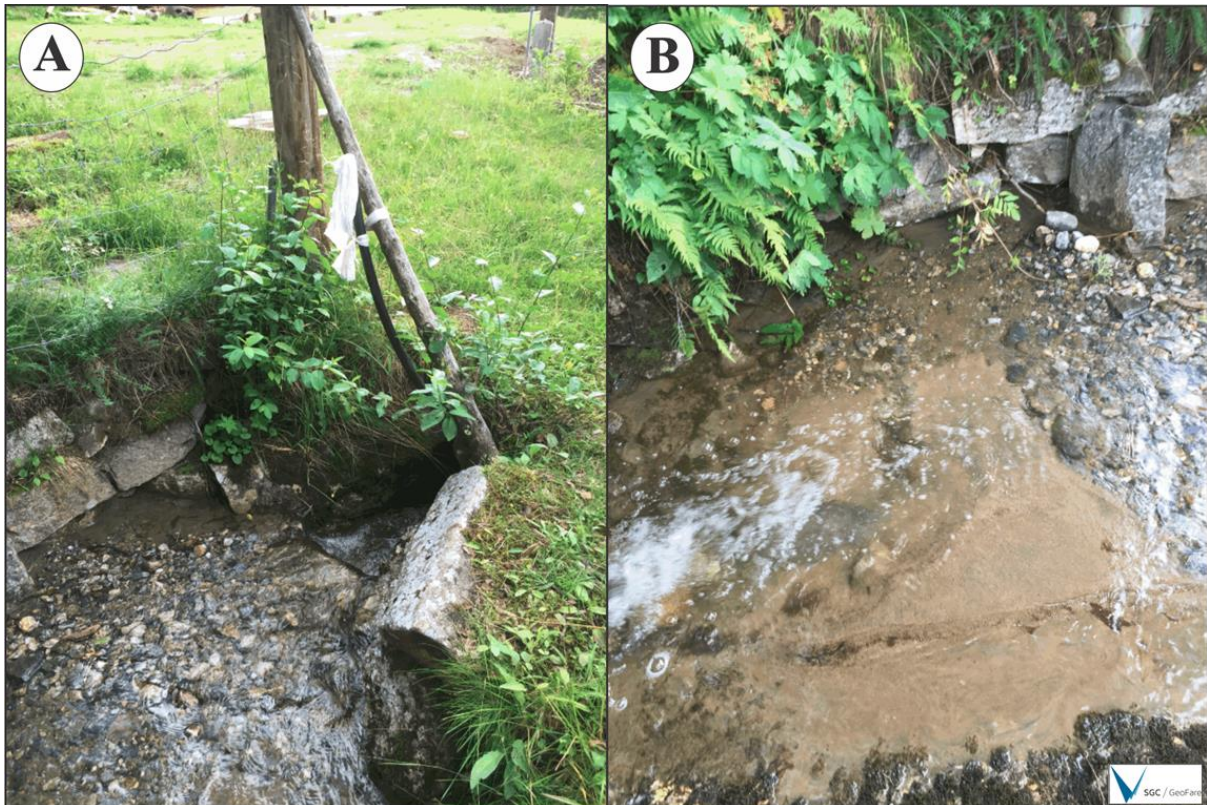
Figur 16: Bilda viser gjennomføringa under skogsvegen (bilde A), og dammen som har danna seg over tid i tilknytning til kulverten (bilde B). Under vegen er det eit problem med danning av ispluggar om vinteren. Lokasjonen ligg om lag rett vest for hytta med bruksnr. 34.

Bekken renn vidare gjennom eit område som vi antar tilhøyrer delar av området som skal byggast ut, og dreier mot sør, forbi ei hytte nedanfor (bruksnr. 34). Her renn den inn i ein gammal kulvert, under ein skogsveg, med dimensjon 50x40 cm (Figur 16). Framfor innløpet til gjennomføringa har det danna seg ein dam som vert fylt opp i periodar med høg vassføring (Figur 16 B). Vi fekk opplyst at kulverten drenerer vatn utan at det renn over sjølv i periodar med mykje nedbør (Info: Peder Bjorli). Likevel kunne det førekomma at den fløymer over om vinteren, noko som skyldast at det dannar seg isplugg i sjølve gjennomføringa, og på den måten kan kulverten vere tett gjennom delar av vinteren.

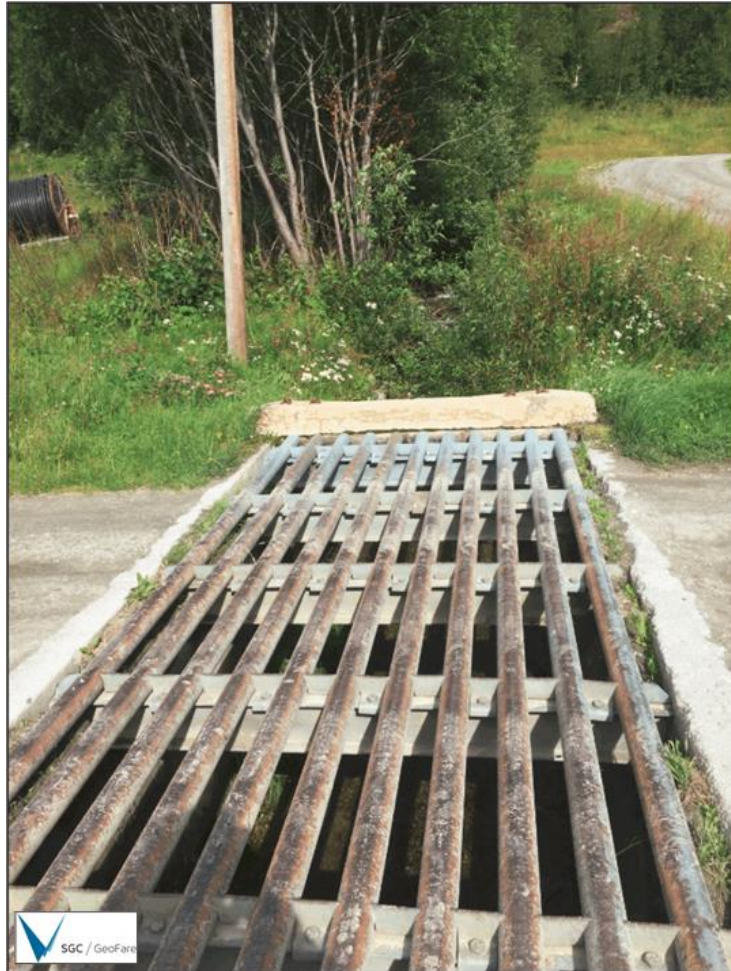
Figur 18: Bildet viser nedre del av Bekk-1 der den kryssar vegen under ei ferist som ligg som ei bru over vegen. Her er gjennomføringa både sider og botn, støypt i betong. Dette hindrar erosjon i periodar med stor vassføring.

Lengst sør i det undersøkte området, renn det som truleg er nedre deler av Bekk-1, tilkomstvegen mellom eigedommane med bruksnr. 32B og 36. Her kryssar den vegen i ein støyppt kanal under ei ferist (Figur 18). Denne gjennomføringa har det ikkje vore problem med, sjølv når det er høg vassføring i bekken (j.fr. Peder Bjorli).

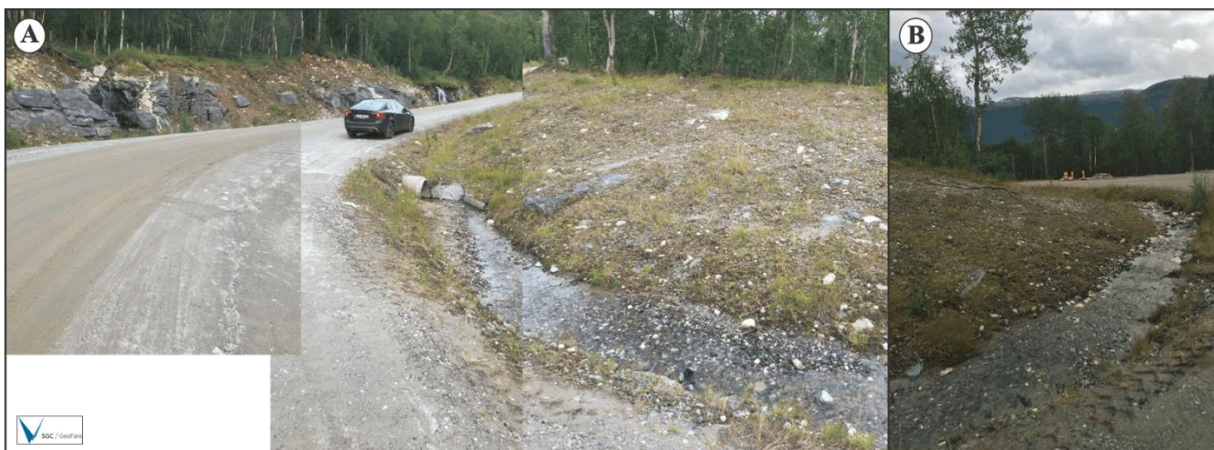
Figur 20: Bilde viser Bekk-2, der den kjem ned mot tilkomstvegen ved hårnålsvingen. Den renn vidare under vegen i eit betongrøyv (Φ=60 cm), og følger grøfta på oppsida av vegen og ned mot Bekk-3, der bekkane renn saman.

Lengst mot sørvest renn Bekk-2 under vegen, i eit røyr med ein diameter på 60 cm (Figur 20). Den renn vidare i grøfta på oppsida (aust) av vegen før den vert knytt saman med Bekk 3 i ein større kulvert (Figur 19, Figur 20, Figur 21, Figur 22). Bekk-2 er lagt om som nemnd mot Bekk-3. Den rann opphavleg i eit løp i retning mot Bekk-1 og hytta med bruksnr. 34 (stipla blå linje på Figur 19).

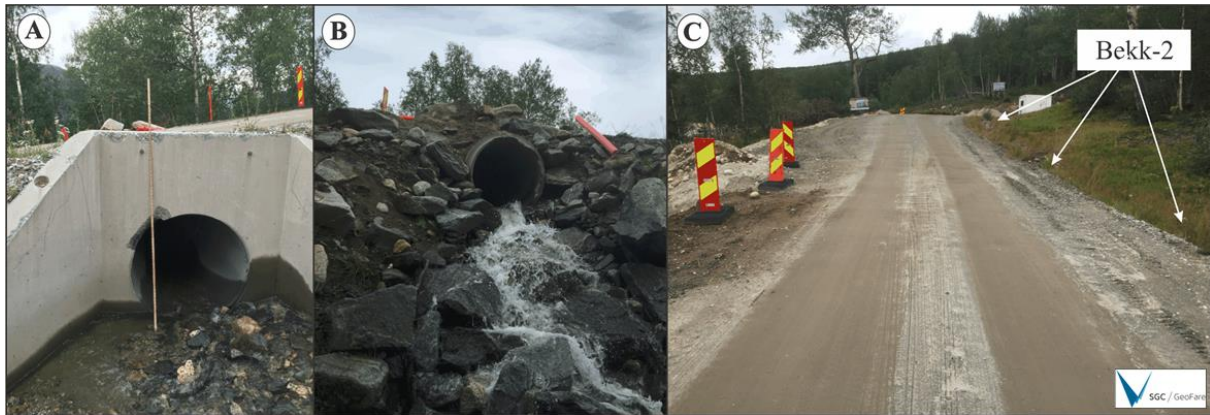
Figur 21: Bilda er av kulverten der dei tre bekkfara møtes og renn vidare på nedsida (vest) av vegen. Bilde A) viser kulverten på oppsida av vegen, med ei gjennomføring, eit betongrøyr med diameter på 1,0 m. Bilde B) viser betongrøret/gjennomføringa på nedsida av vegen. Bilde C) viser grøfta der Bekk-2 renn sørover mot Bekk-3. (J.fr. Figur 19).

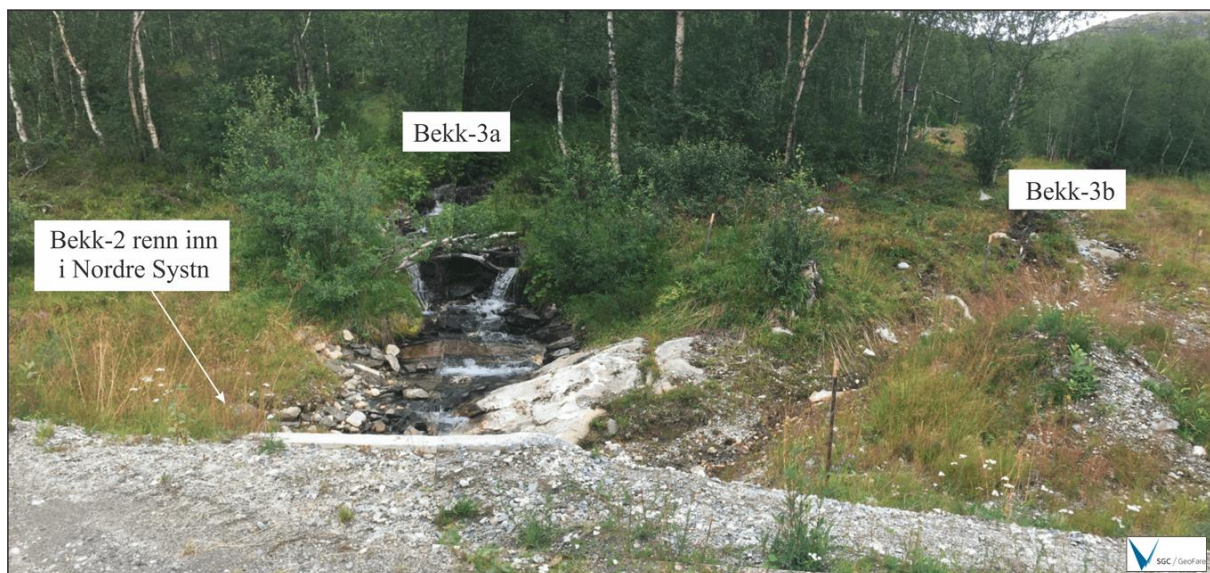
Figur 22: Bildet viser punktet på oppsida (aust) av vegen der dei tre bekkane møtas; Bekk-2, Bekk-3a og Bekk-3b.

Bekk-3a og Bekk-3b renn saman og definerer ein bekk frå området søraust for hårnålsvingen på tilkomstvegen (Figur 19 og Figur 22). Hovudbekken er ført under vegen i eit betonggrøyr med diameter på 1,0 m (Figur 21). Bekk-3 fortset nedanfor tilkomstvegen mot sørvest, i retning mot eigedomen nedanfor (bruksnr. 36). Her varierer djupet i bekkeløpet mellom 0,5m og 1,5

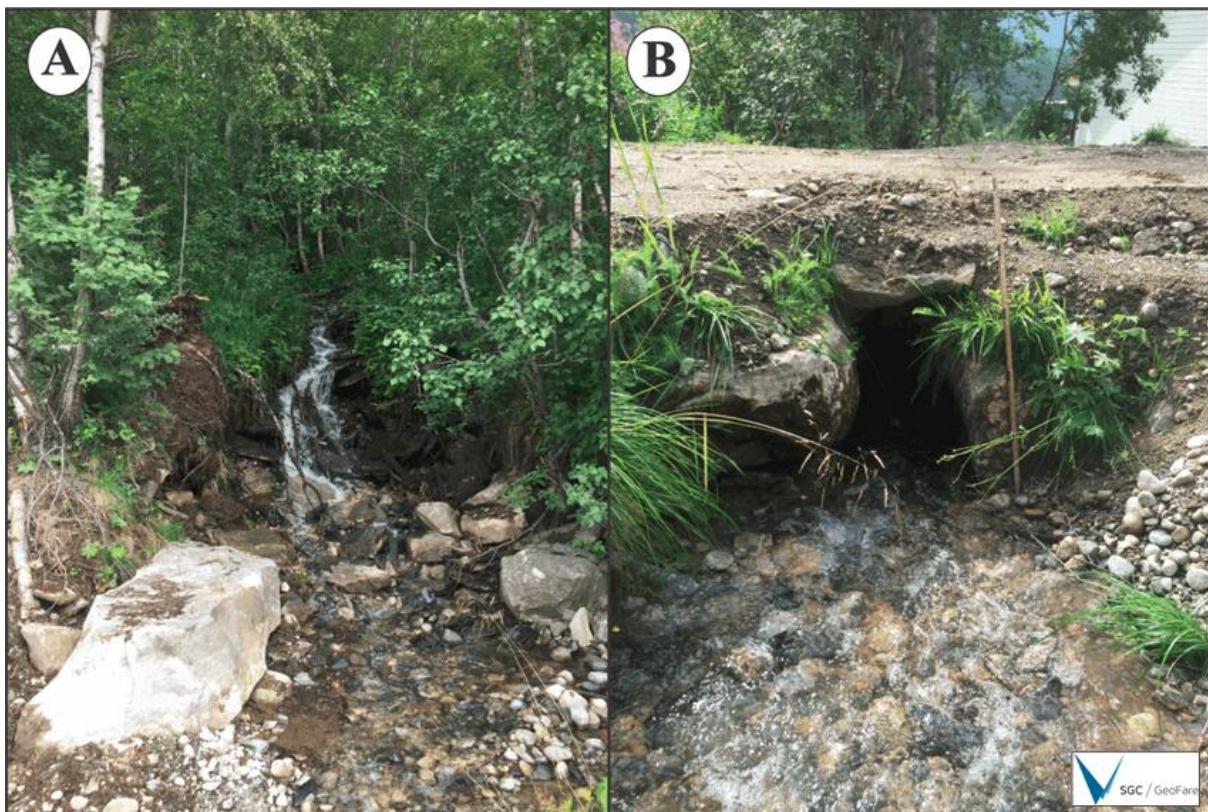
Figur 24: Bilde viser nedre delar av Bekk-3 heilt sørvest i planområdet, nær Bjorli låve. Her renn bekkene inn i kulverten under tilkomstvegen til hytta på bruksnr. 34 (sjå Figur 19). Her renn òg sidebekken som delar seg omlag 25 m lenger opp i lia (Sjå Figur 25), inn i kulverten og følger bekkene vidare mot sørvest. Gjennomføringa er steinsatt, med ein dimensjon på 80x40 cm.

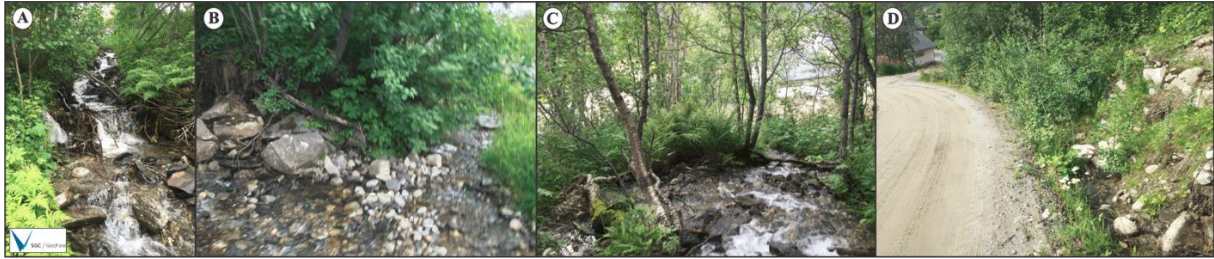
Figur 25: Bilda viser bekkefara til Bekk-3 nedover mot nedste delar av planområdet i sørvest, ved Bjorli låve. Bilde A) viser at det er relativt høg vassføring i bekken, og at det ligg mykje greiner i og langs bekkeløpet. Bilde B) viser sidebekken som renn tilbake i Bekk-3, i kulverten før den går under tilkomstvegen. Bilde C) viser området der bekken delar seg, om lag 25 m ovanfor vegen, og renn ned i grøfta langs vegen (Bilde D) før den renn tilbake i hovudbekken. På nedsida av vegen ligg Bjorli låve.

m. På eit punkt deler bekken seg og renn sørvestover i to bekkefar. Bekkefaret lengst mot søraust renn ned i grøfta langs tilkomstvegen, og er ført tilbake til Bekk-3 i kulverten knytt til gjennomføringa av vegen inn til eigdommen (Figur 24). Her er gjennomføringa 80x40 cm. Bekken renn vidare mot SV og vert så ført under vegen i eit betongrøyr med ein diameter på 80 cm (Figur 25).

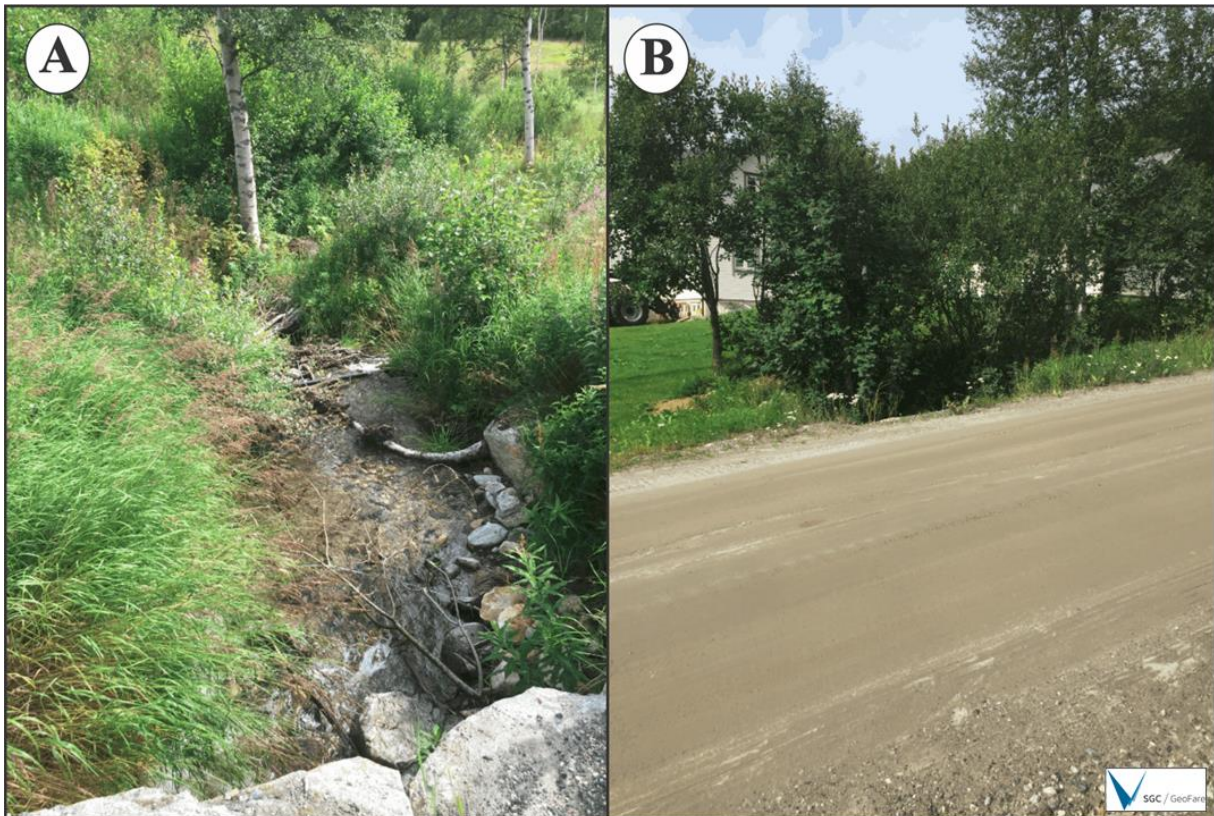
Figur 26: Bilda viser nederste delen av Bekk-3 i området der denne er undersøkt. Bekken renn under tilkomstvegen inn i området gjennom eit betongrøyr ($\Phi=80$ cm). Vi observerer at elveløpet inneheld relativt mykje greiner og små trer som ligg sjølve bekkefaret. Desse kan vere ein risiko med omsyn til å demme opp bekken i periodar med høg vassføring. Det er viktig at alle bekkefara vert reinska opp.

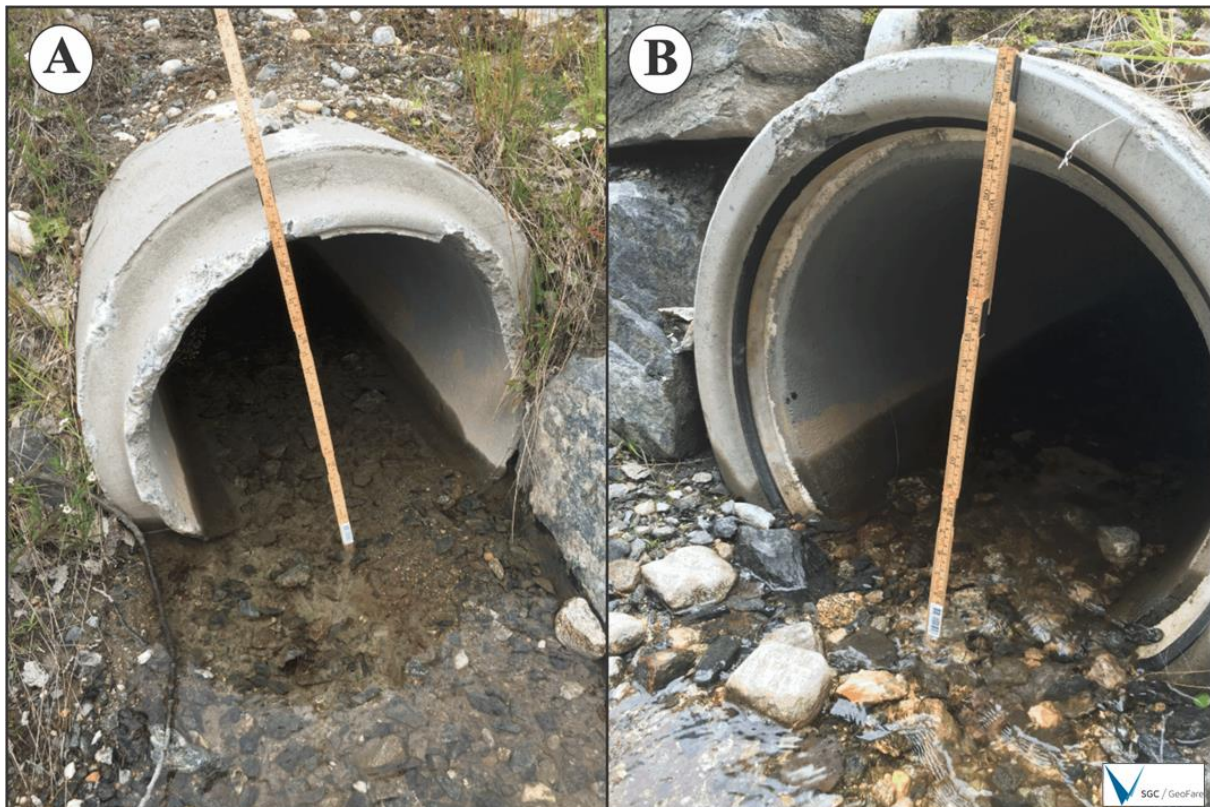
Figur 27: Bilda viser eksempel på korleis lausmassar vert avsett i eksisterande rør. Det er viktig at gjennomføringar vert renska med jamne mellomrom. Denne gjennomføringa har ein diameter på 60 cm. ($\Phi=60$ cm).
