Flaum- og skredfarevurdering i Lesja sentrum i Lesja kommune

SGC / GeoFare

Prosjektinformasjon og status		
Dokumenttittel: Flaum- og skredfarevurdering i Lesja sentrum, Lesja kommune		
Dokumentnr.: 2015-04-037	Kontraktnr.:	Prosjekt:
Klassifisering:		Distribusjon:
Intern		
Leveransedato.:	Status:	Sider:

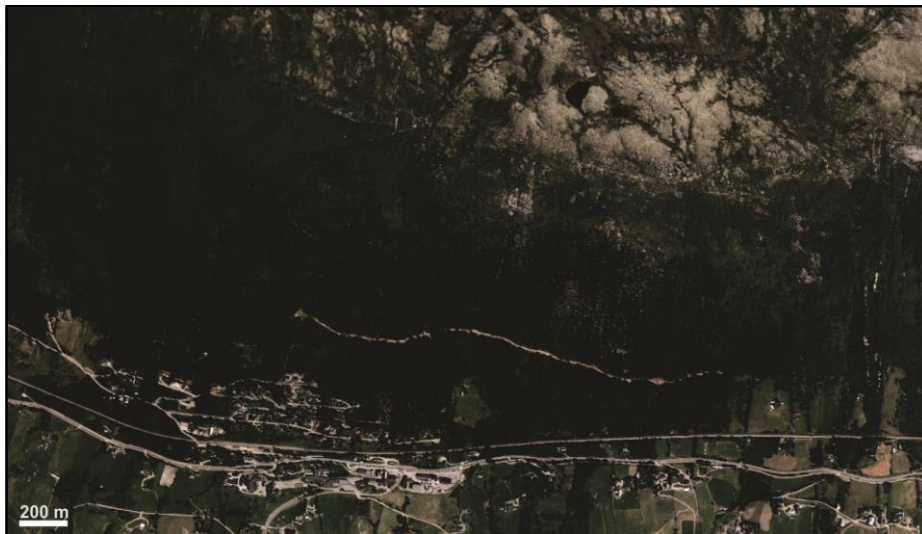
Flyfoto frå området viser at dalsida ovanfor det allereie utbygde området er dominert av til dels tett furuskog og at tregrensa går ved om lag 1000 m o.h.

Figur 4: Flyfoto over det undersøkte området. Dalsida ovanfor planområdet er dekt av til dels tett furuskog. Kjelde: www.norgeskart.no.

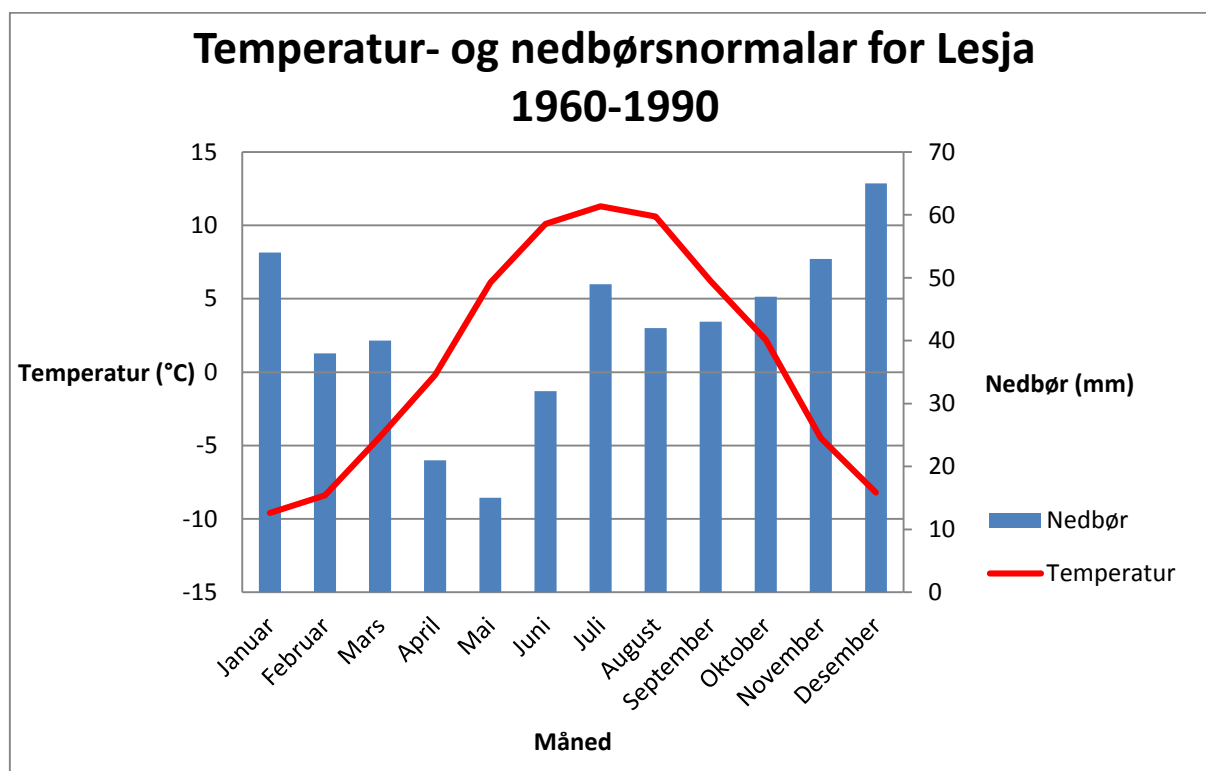
Figur 6: Temperatur- og nedbørsnormalar frå Meteorologisk institutt. Statistikken er henta frå stasjon 6177 Lesjaskog (621 m o.h.). Gjennom 1900-talet har årsnormalen for nedbør vore 499 mm, medan årsnormalen for temperatur har vore 0,9 °C.

Meteorologisk institutt har hatt operative vêrstasjonar på ulike stader i Lesja kommune i lang tid. Det er henta temperatur og nedbørsdata frå målestasjon 61770 Lesjaskog (621 m o.h.). Måledata frå denne stasjonen strekk seg mellom 1955 til 2008 og sidan datamaterialet strekk seg over ein periode på over 30 år, som er det statistiske minsteintervallet for klimamålingar, gjev dette ein peikepinn på klimaet i området gjennom 1900-talet. Ut i frå klimastatistikken kan ein lese at Lesja har eit typisk innlandsklima med lite nedbør, kalde vintrar og relativt varme somrar.

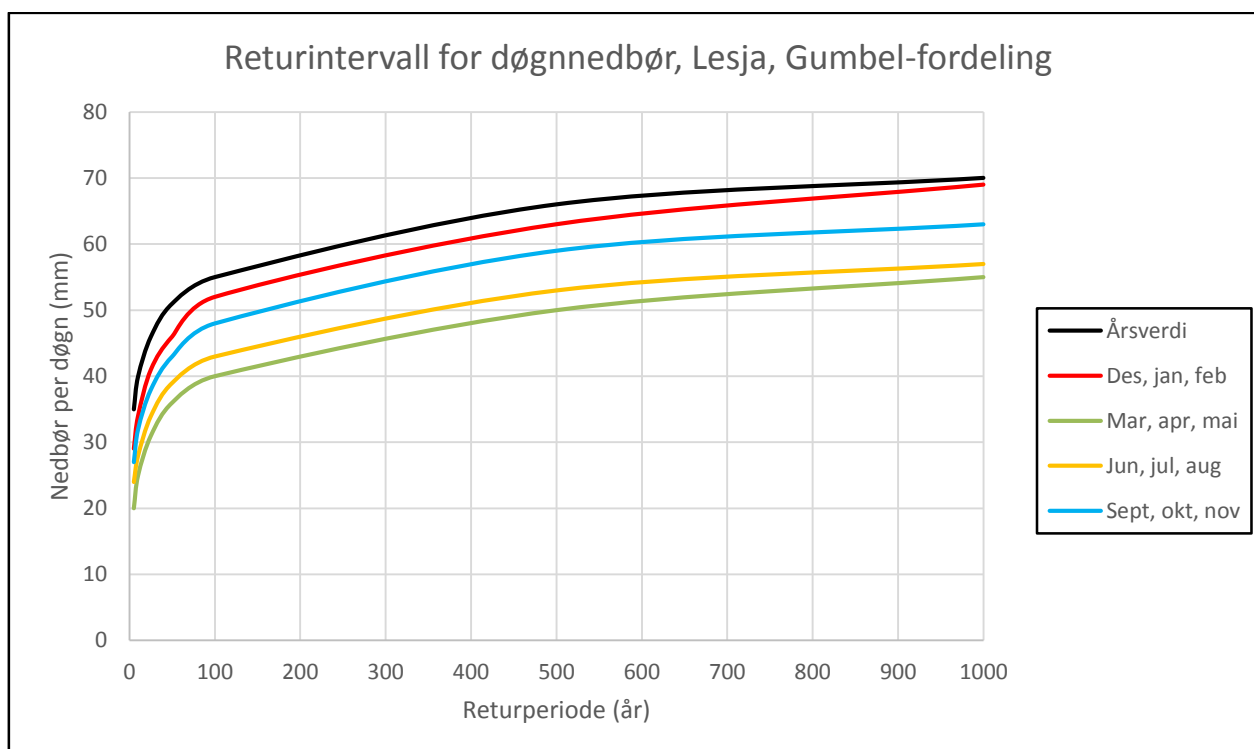
Figur 7: Returperiode for nedbør frå Lesjaskog målestasjon, basert på Gumbel-fordeling. Kjelde: Meteorologisk institutt.

Figur 7 viser returperiode for nedbør for ulike årstider ved Gumbel-fordeling. Meteorologisk institutt har brukt denne fordelinga til å føresei gjentakingsintervall for døgngnedbørsmengder for opptil 1000 år. Datagrunnlaget er henta frå eklima.no. Utifrå figuren kan ein lese at det er om vinteren det er størst sannsyn for store døgngnedbørsmengder.

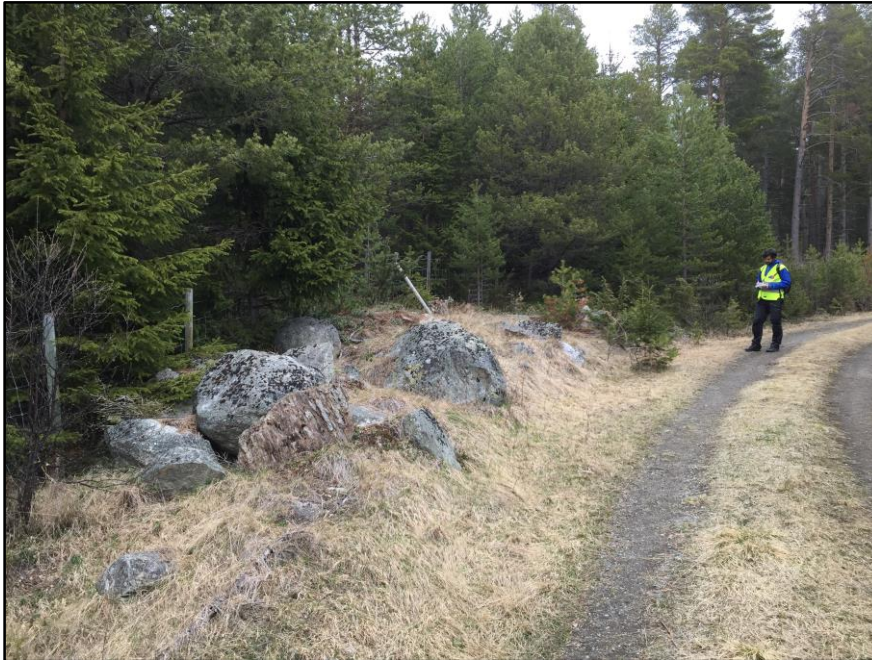
Figur 14: Morenerygg langs Vassvegen. Blokkene på toppen er kantrunda og har ulik litologi.

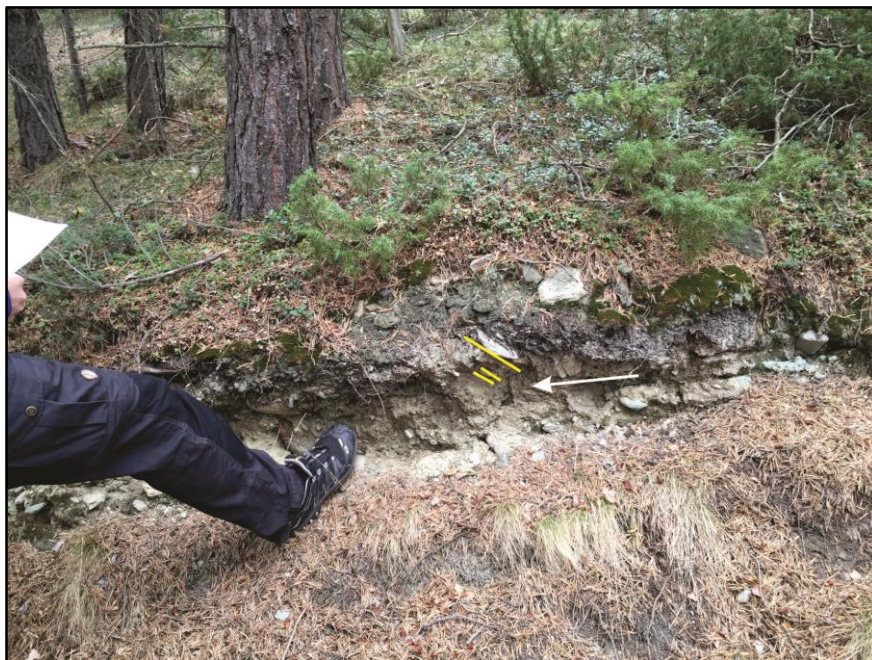
Figur 15: Figuren viser ei skjering frå ei flaumvifte. Her kan ein sjå at avlange klastar hellar mot høgre (markert med gule strekar). Dette er imbrikering og indikerer at materialet er avsett i ein straum. Hellinga til klastane vil vere motsett av straumingsretninga, som i dette dømet er mot venstre (kvit pil).

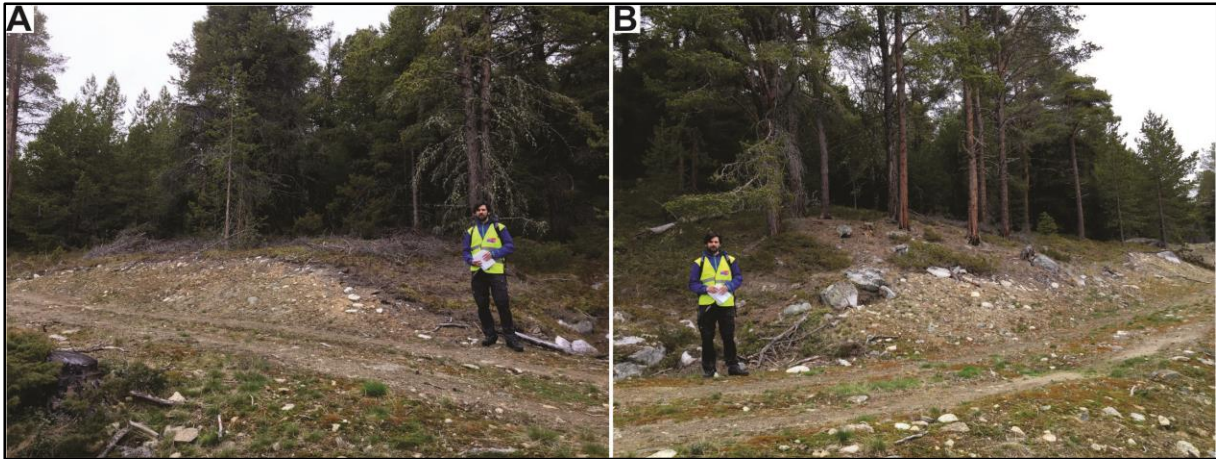
Figur 16: Bileta er tatt like ved sidan av kvarandre og viser to ryggar som ligg kloss i kvarandre. Ryggen til venstre har ikkje store blokker og ein relativt flat morfologi, medan ryggen til høgre har fleire store blokker og ein meir ujamn morfologi. Ryggen til venstre er difor tolka til å vere ei flaumvifte medan ryggen til høgre er tolka til å vere ein morenerygg. Ser ein på skiljet mellom ryggane kan ein sjå at flaumvifta ligg oppå moreneryggen, noko som betyr at flaumvifta er yngst.

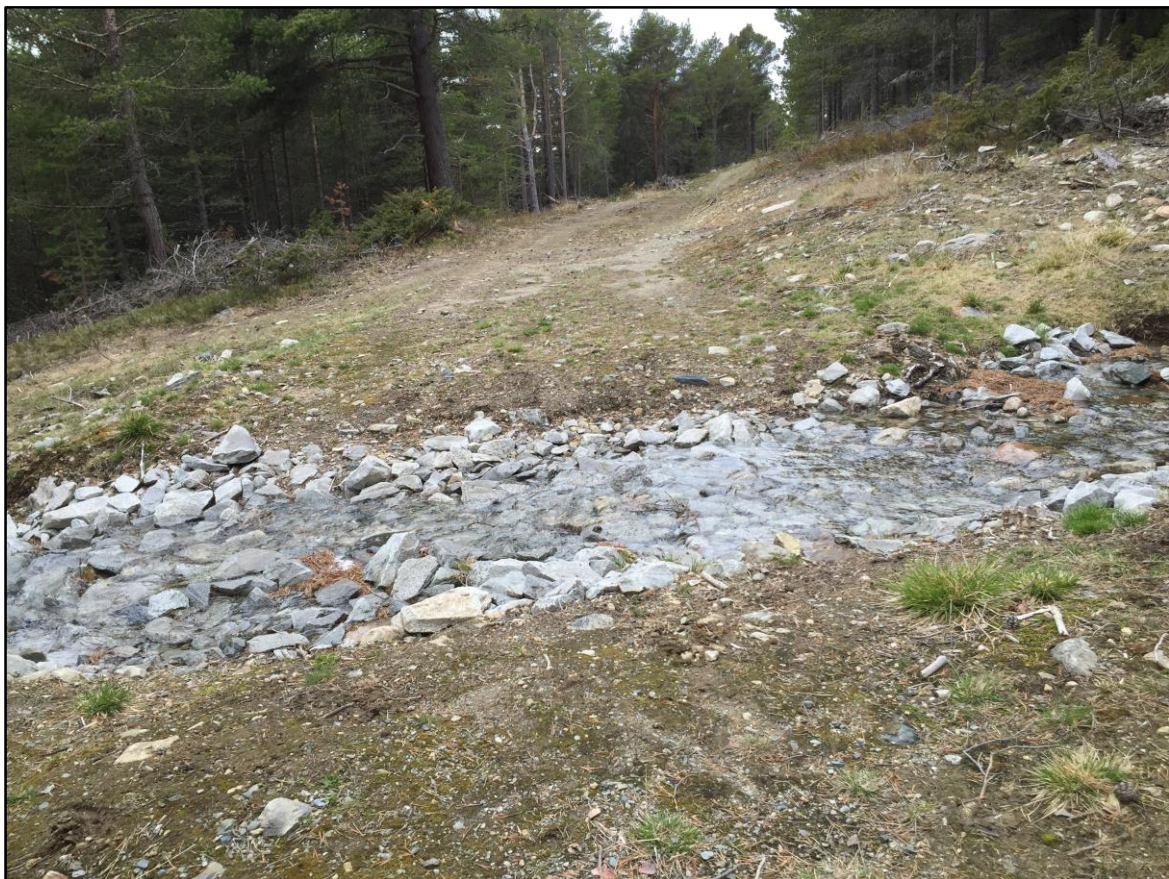
Figur 20: Nord i undersøkningsområdet er Honna lagt i ei grunn forseinking med steinbotn over ein skogsveg.

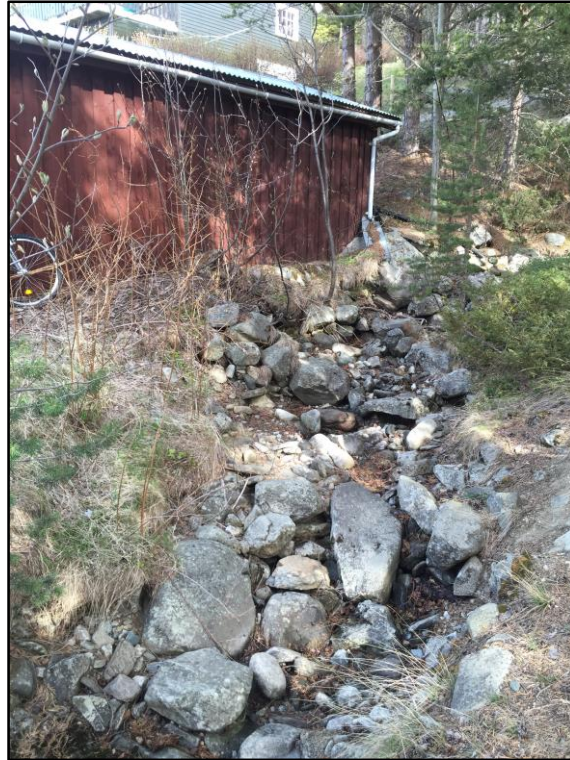
Figur 21: Ved garasjen på gbnr. 103/09 gjer Honna ein yttersving mot det nordlege hjørnet og vil dermed erodere mot veggen til garasjen.

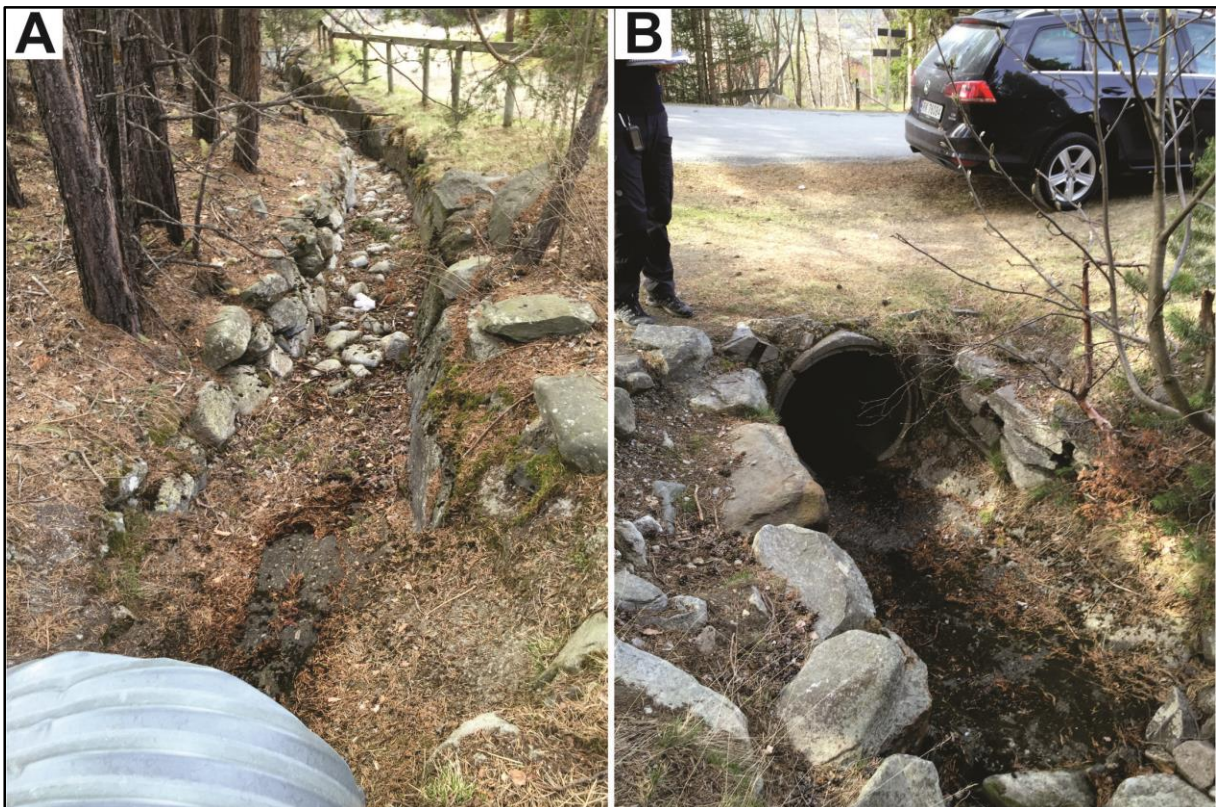
Figur 22: A: Nedanfor Honnavegen er bekkefaret plastra med naturstein. God plastring i botn av bekkefaret hindrar undergraving av muren. B: Det er sett opp ein natursteinsmur inn mot inntaket til gjennomføringa under Honnavegen også her botn på inntaket solid, noko som hindrar undergraving.

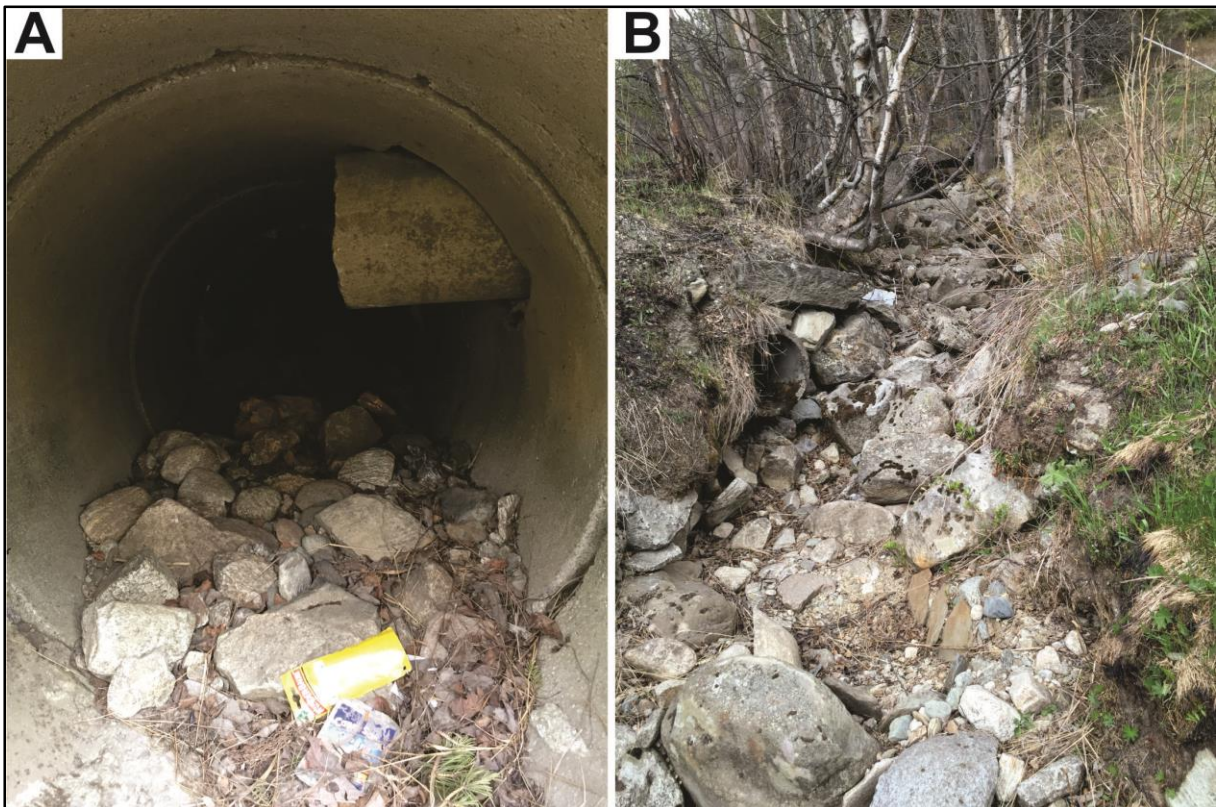
Figur 24: A: 1/3 av betongrøyret under europavegen er fylt igjen av sediment. B: Like ovanfor europavegen er det ikkje noko mur i det heile og det er mykje lausmassar i bekkefareet. Herifrå vert sediment transportert med bekken og avsett i røyret under europavegen.

Der Kolstadbekken møter bustadane i vest (ved gbnr. 98/12) vil både ein 20-, 200- og 1000-årsflaum kunne gjere skade bustadane. Her bør bekken rettast ut ovanfor og langs eigedommen og sikrast med betre levear som er plastra med naturstein. Vidare bør gjennomføringane til Kolstadbekken under jernbanen og europavegen. Ovanfor jernbanen bør inntaket reinskast og elveløpet inn mot inntaket bør rettast ut (Figur 18 A). Ein bør og vurdere ei sedimentfelle her. Røyrret under europavegen må reinskast for sediment (Figur 18 B). Også her bør ein vurdere ei betre løysing for å fange opp sediment. Når det gjeld Honna, så bør heile bekkefaret frå svingen før Honna kryssar jernbanen og europavegen til nedanfor europavegen bør utbetrast på same måte som ovanfor denne svingen. Heile dette strekket bør reinskast for lausmassar og det bør etablerast eit bekkefar plastra med naturstein, også i botn for å hindre undergraving. Gjennomføringane under europavegen bør reinskast for sediment

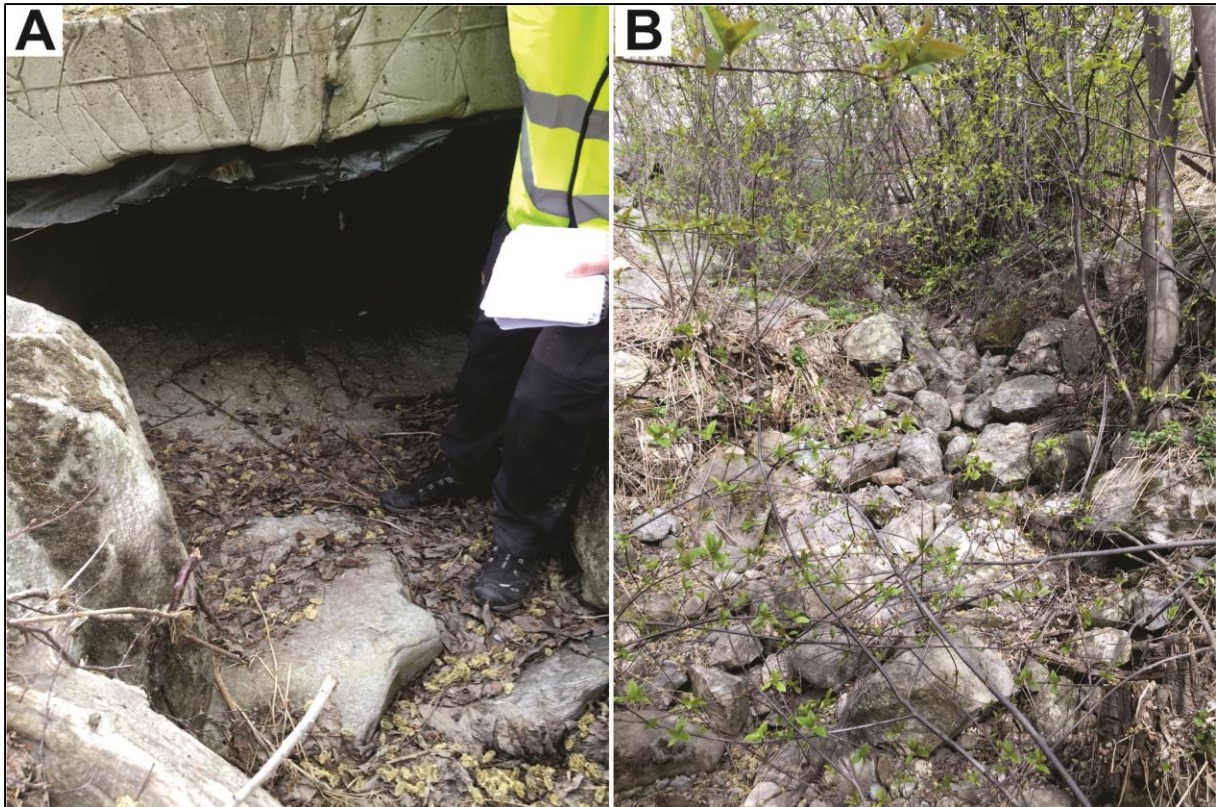
Figur 25: A: Det er god dimensjon på gjennomføringa som går under ein grusveg om lag 50 m sør for europavegen. B: Det har samla seg store mengder lausmassar ovanfor inntaket. Desse kan verte transportert under ein flaum slik at dei blokkerer inntaket.

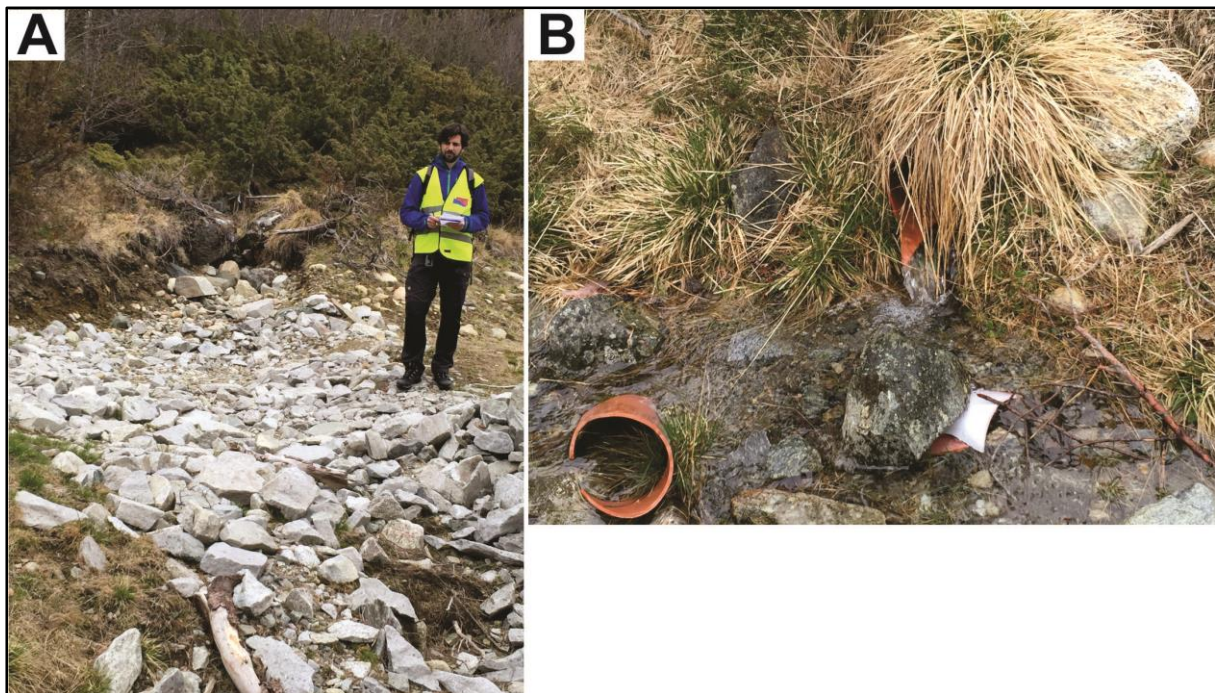
Figur 26: A: Eit bekkefaret er lagt over skogsvegen om lag 60 m nord for planområdet. Det er laga til ei grunn forseinking plastra med stein. B: Frå nordvest kjem det eit røyrt med vassføring i. Det er ikkje kjend kvar dette røyret kjem frå.

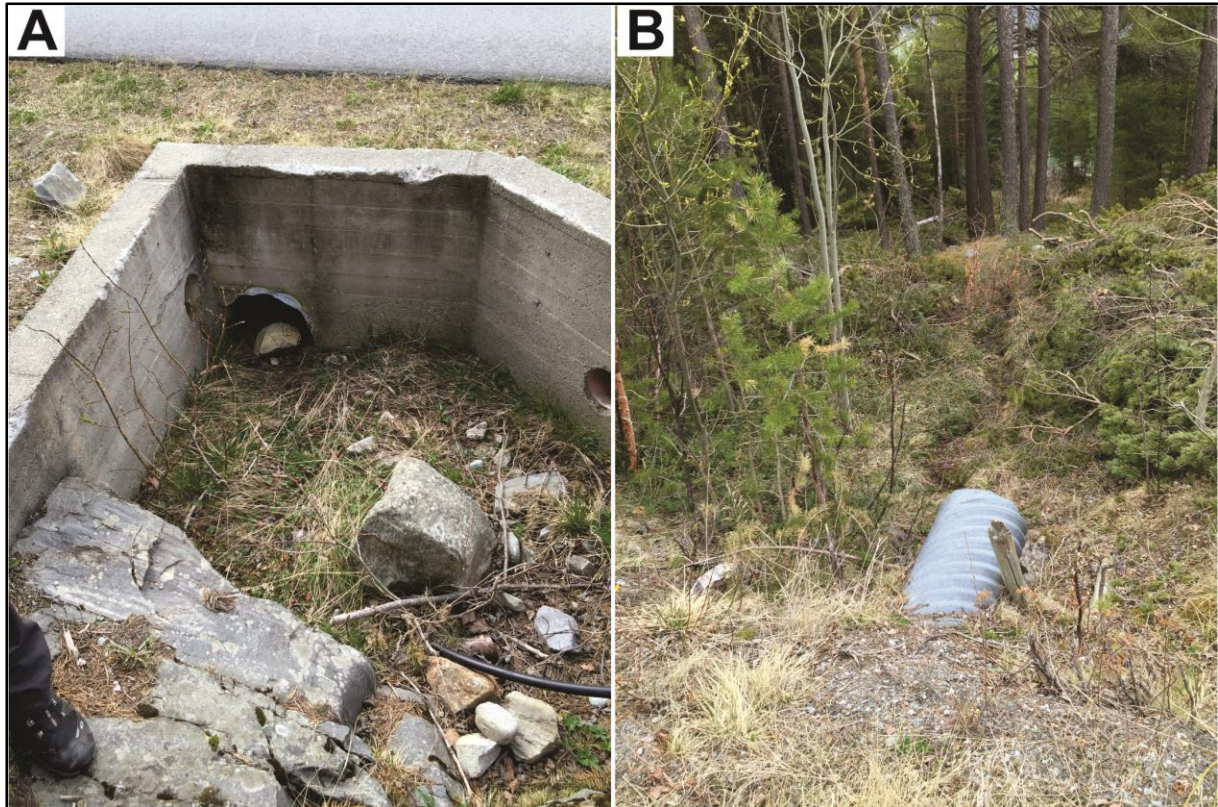
Figur 27: A: Gjennomføring under Skardvegen. Inntaket er fylt med vegetasjon og sediment som vil hindre vassføringa. B: Nedanfor Skardvegen er det ikkje noko definert bekkefar.

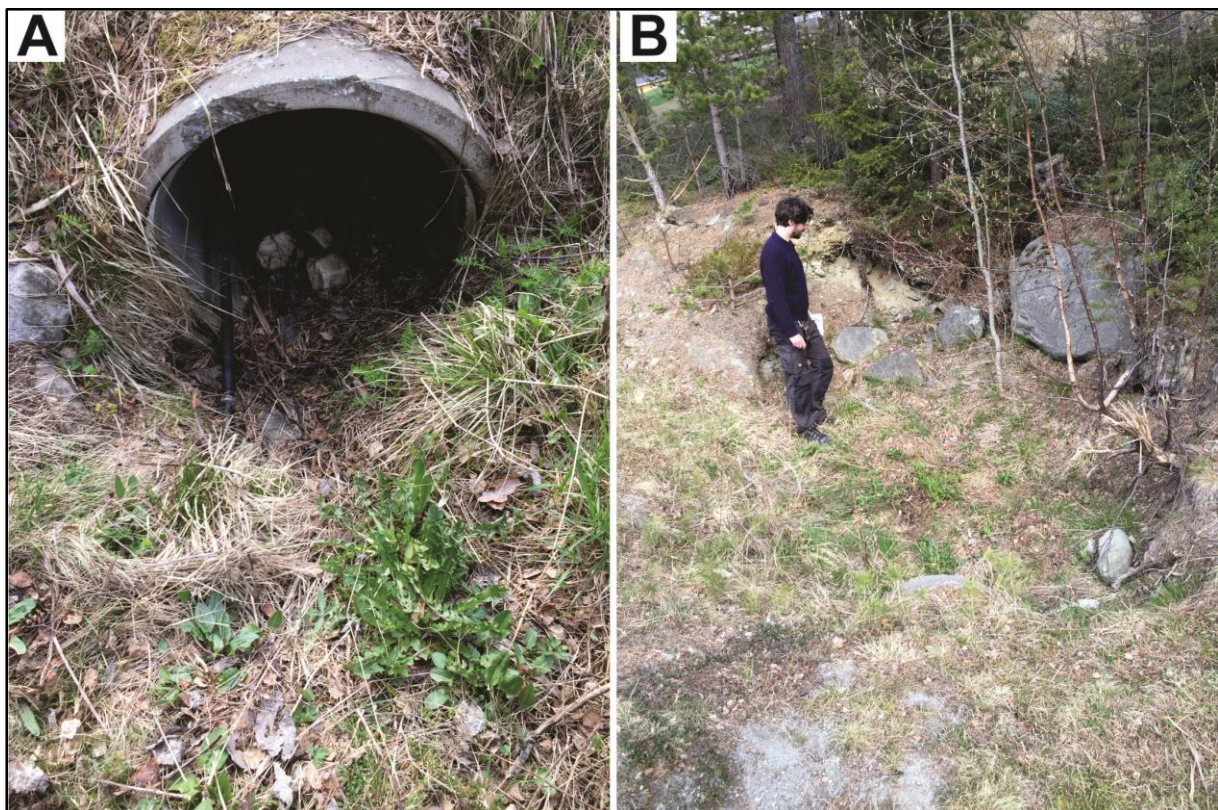
Figur 28: A: I inntaket til gjennomføringa under Honnavegen er det byrja å samle seg vegetasjon og sediment som vil hindre vassføringa. B: Ovanfor inntaket er det tydelege teikn på erosjon.

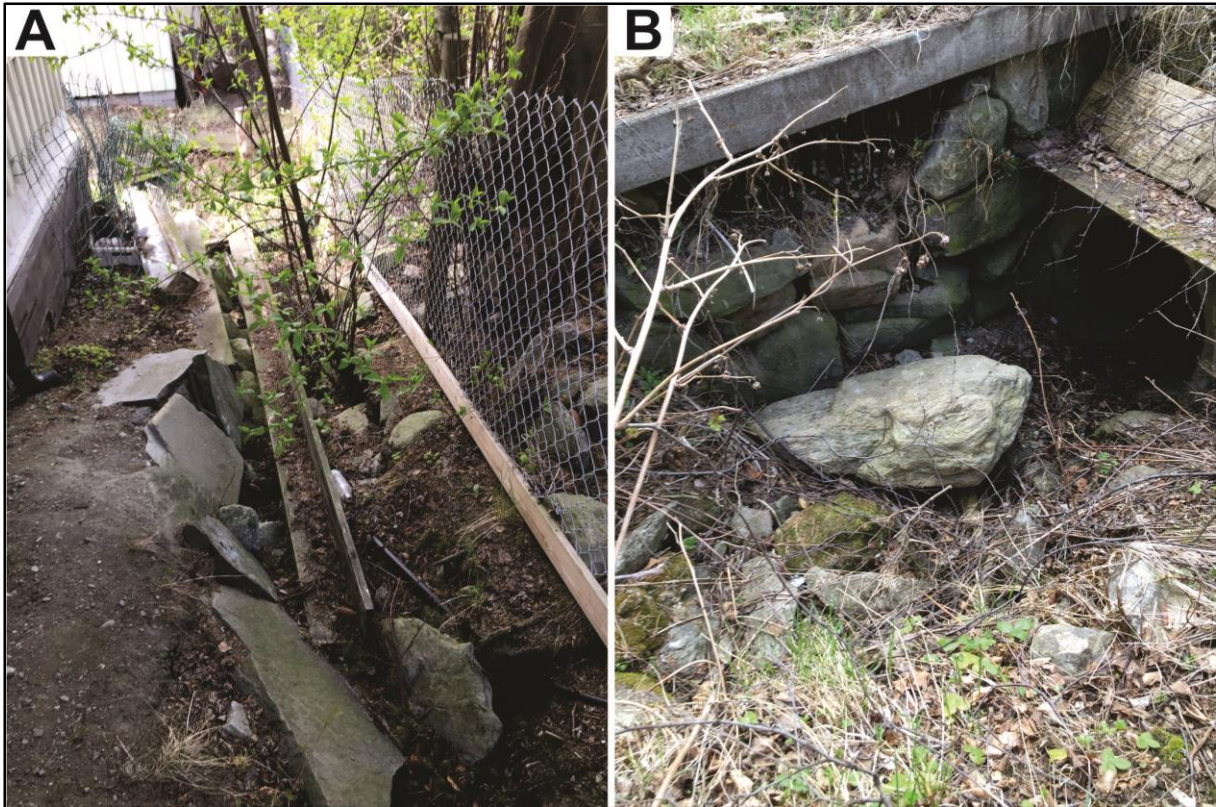
Figur 29: A: Bekkefareet som går under Honnavegen vert ført rett inn i ein garasje på adresse Honnavegen 19 og leia langs veggen her. B: På plenen nedanfor garasjen går det ei gjennomføring ned til jernbanen nedanfor tomta. Her har det samle seg sediment.

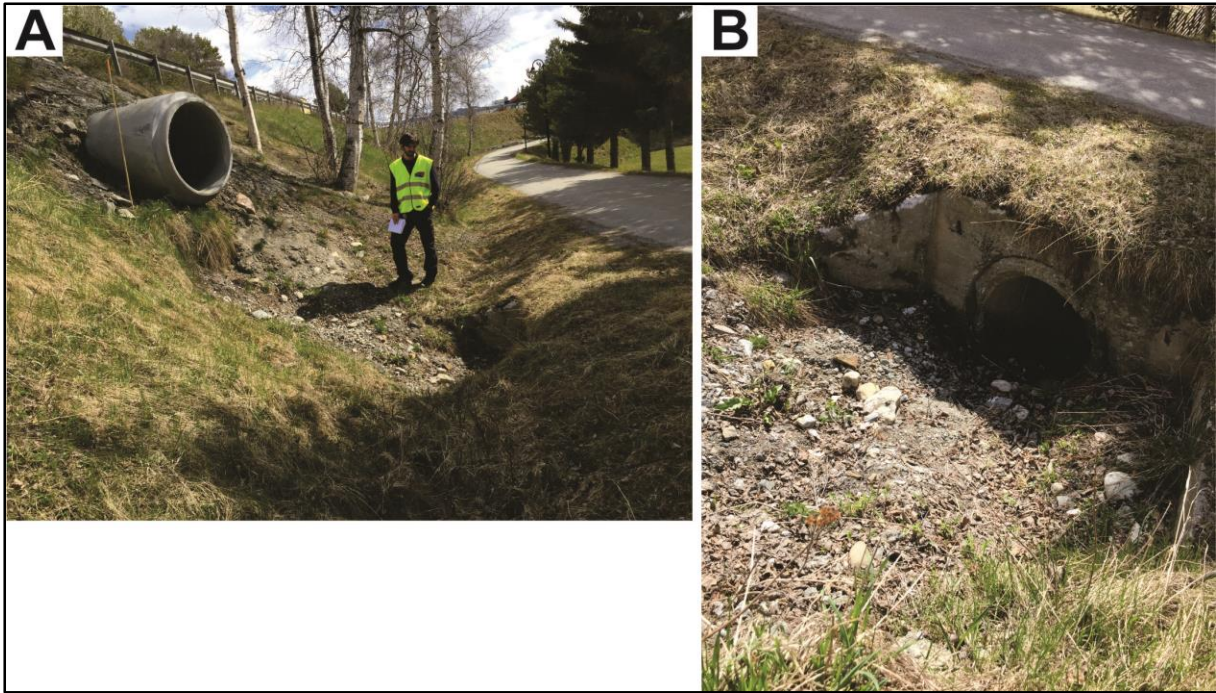
Figur 31: A: Gjennomføring under europavegen går rett i ei ny gjennomføring 1,5 m under som går under Lesja skule. B: Det har samla seg mykje sediment i gjennomføringa over skulen og røyret er byrja å verte fylt opp.
