Lesja kommune

## ► Kartlegging av kritiske punkt i bekker og vassdrag Bjorli

Oppdragsnr.: 52401468 Dokumentnr.: HYD-RAPP-001 Versjon: C05 Dato: 2025-03-18

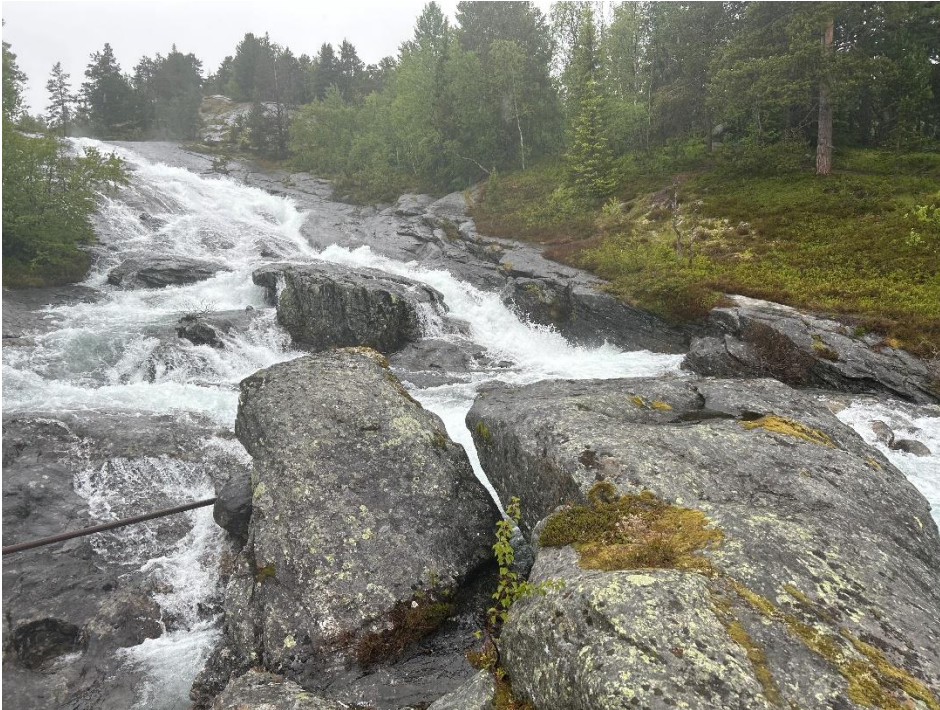
| Interessepunkt | Beskrivelse |
|---|---|
| 11 | Elva deler seg. Spreng bort stein hvis en ønsker mer vann ut her, men det må vurderes nøye etter en eventuell vannlinjeberegning. |

Nedstrøms Flyhaugen har Bøvre utløp til to sideløp (punkt 11 og 12). Sideløpet som går ut ved punkt 12 utgjør ingen fare for eksisterende bebyggelse. Sideløpet som går ut ved punkt 11 (Figur 9) renner gjennom en del eksisterende bebyggelse og krysser Bøvervegen. Bekkeløpet er her sårbart ved flere punkt, spesielt ved Bøvervegen 141 (punkt 7) og Bøvervegen 168 (punkt 5, Figur 10). Det anbefales her å opparbeide en voll mot Bøvervegen 141 (punkt 8), samt å gjennomføre en mer detaljert flomfarevurdering av hele strekningen (vannlinjeberegning).

Det er usikkerhet knyttet til andelen av vannføringen i Bøvre som går ut ved punkt 11 i en flomsituasjon. Man vil ved simulering i en hydraulisk modell kunne beregne dette.

Figur 9: Punkt 11: Innløp for sideløp til Bøvre.

Hvis en eventuell utredning av sideløpet fra punkt 11 viser betydelig fare for eksisterende bebyggelse, kan et alternativ til opparbeiding av flomvoll være å regulere innløpet. Dette kan gjøres ved å etablere en terskel, enten av løsmasser eller av betong.

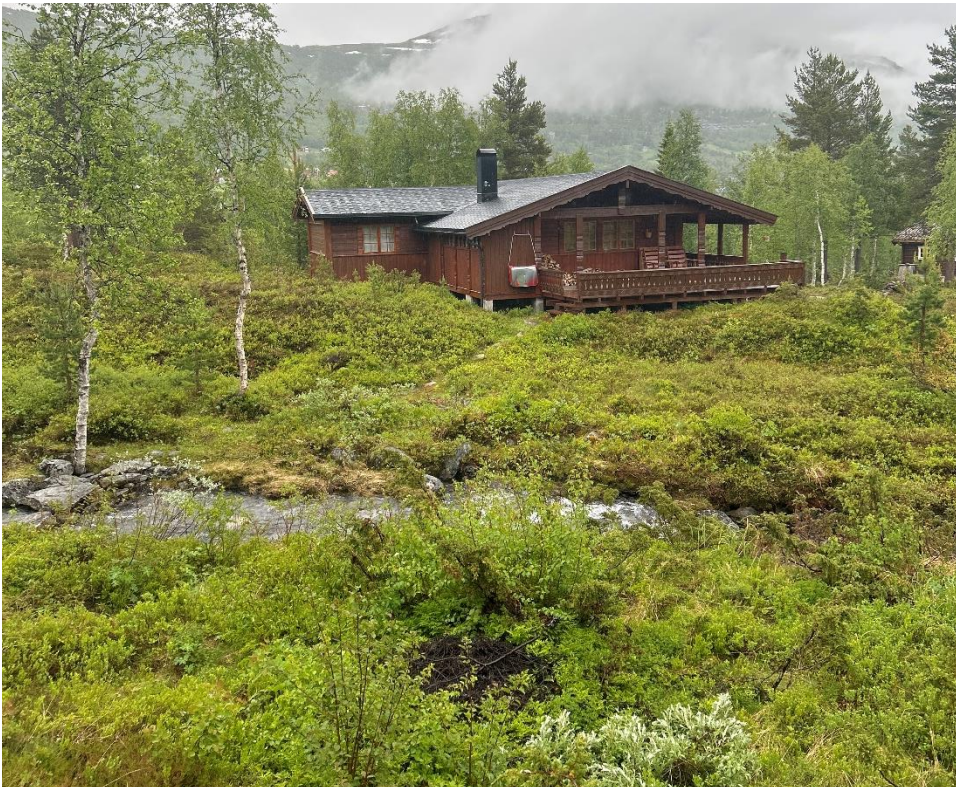
| Interessepunkt | Beskrivelse |
|---|---|
| 5 | Sårbart for vann på avveie mot Bøvervegen 166 og 168. |

Figur 10: Punkt 5: Mulig sårbar bebyggelse (Bøvrevegen 168)

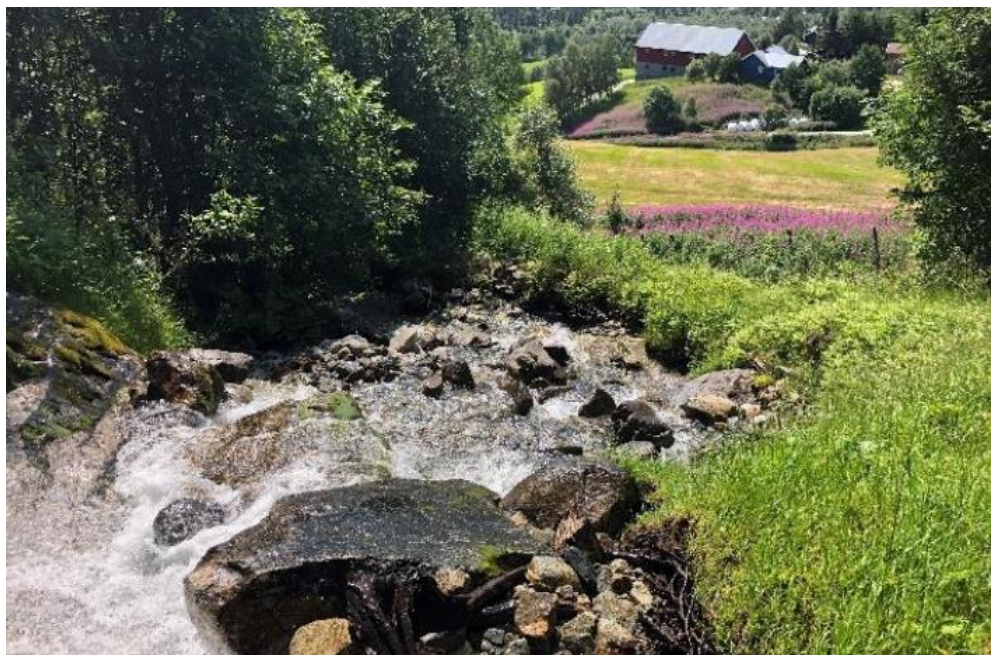
| Interessepunkt | Beskrivelse |
|---|---|
| 510 | Flomvoll mot jordet med mye massetransport og sediment. |

Figur 14: Flomvoll mot jordet ved punkt 510. Bekken er svært masseførende, og vollen er derfor sårbar for overtopping. (Norconsult AS, 2021)

Flomvollen oppstrøms Bjordal (Punkt 510, Figur 14) må forbedres, og det anbefales også å vurdere en avskjærende grøft sør for Bjordal for å føre vann på avveie fra Gardsvegen tilbake til bekkeløpet.

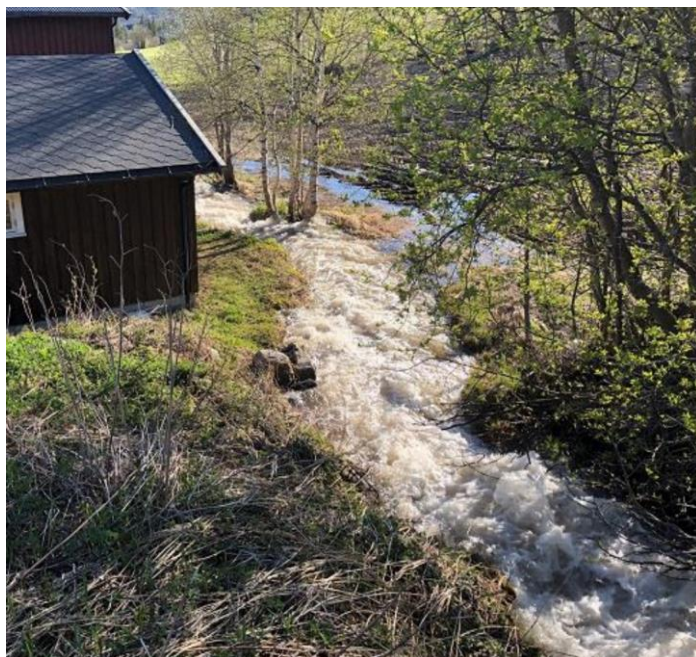
Figur 15: Bilde fra flomsituasjon pinsen 2020. Bildet viser flomstor bekk oppstrøms kryssing 430, ved Bjordal. (Norconsult AS, 2021)

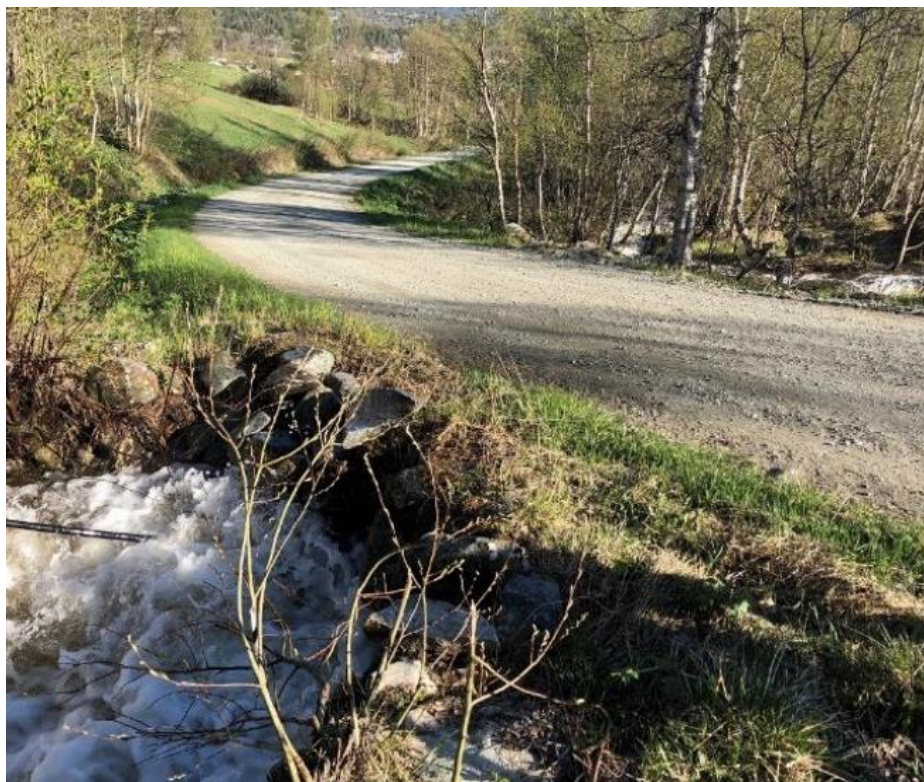
Kryssing 450 og 480 (Figur 16) er sårbar, ved at vann på avveie vil kunne følge Gardsvegen mot bebyggelsen på Bjordal og Bjorlivollen. Det anbefales her å etablere lavbrekk på Gardsvegen, og en terskel som hindrer at avrenningen følger grøften langs østsiden av Gardsvegen. I tillegg anbefales det å skifte ut stikkrenner til større dimensjoner.

| Kryssing | Beskrivelse | Dimensjon [mm] |
|---|---|---|
| 450 | Fare for vann på avveie langs østsiden av Gardsvegen.<br>For liten kapasitet, fare for nedstrøms bebyggelse. Må Skiftes ut. | 2 x 600 |

*Figur 16: Bilde fra flomsituasjon pinsen 2020. Bildet viser kryssing 450 av Gardsvegen, hvor det er fare for vann på avveie langs grøften på østsiden av Gardsvegen. (Norconsult AS, 2021)*

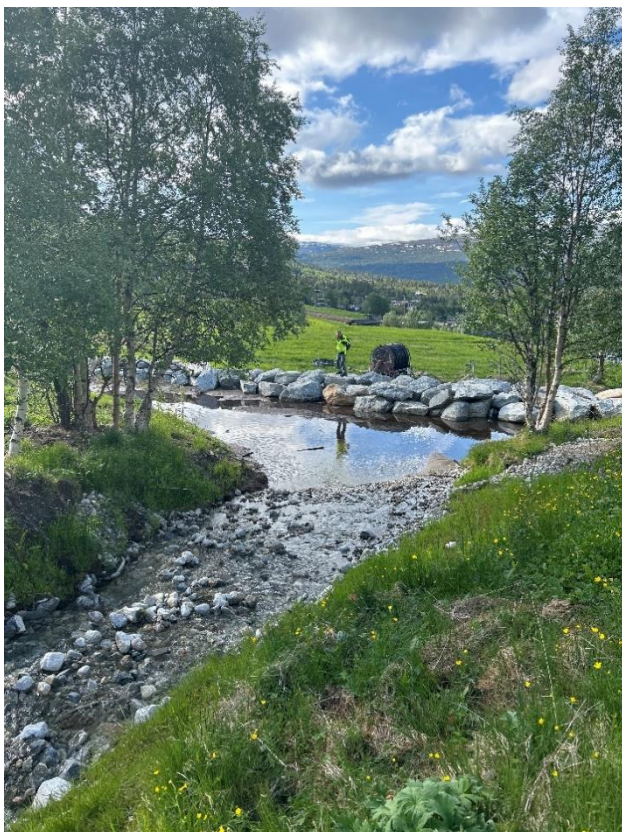
Bekk B1 krysser bebyggelsen i nederste del av skianlegget. Det er ved punkt 43-44 blitt gjennomført sikringsarbeid i form av en mindre omlegging til antatt opprinnelig løp og etablering av et sedimentasjonsbasseng. (Figur 20 og Figur 22)

| Interessepunkt | Beskrivelse |
|---|---|
| 43 | Nytt sedimentasjonsbasseng |

Figur 20: Sedimenteringsbasseng ved punkt 43.

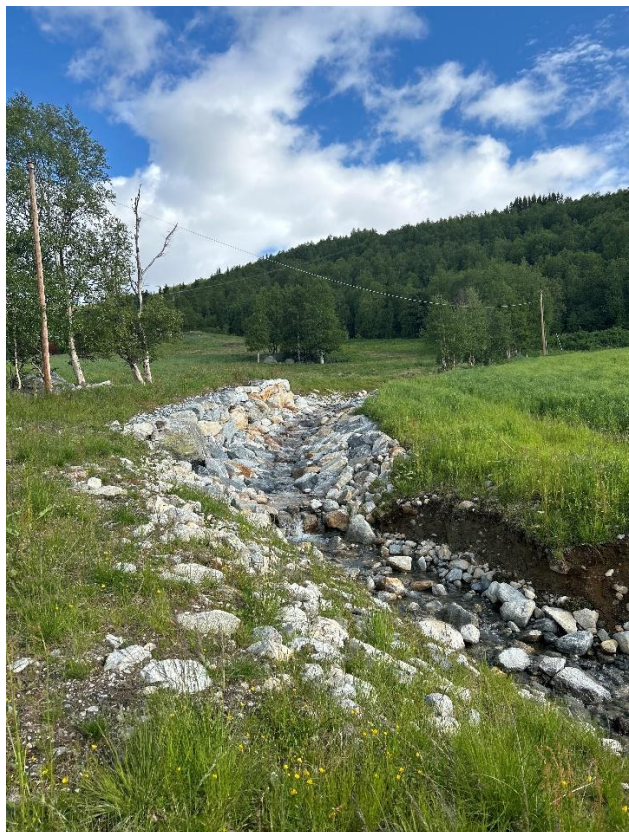
| Interessepunkt | Beskrivelse |
|---|---|
| 44 | Omlagt bekk. God sikring oppstrøms. Noe erosjon i innersving nedstrøms. Dårlig finish opp- og nedstrøms yttersving. Anbefales å vedlikeholdes. |

Figur 21: Omlagt og sikret bekkeløp ved punkt 44.

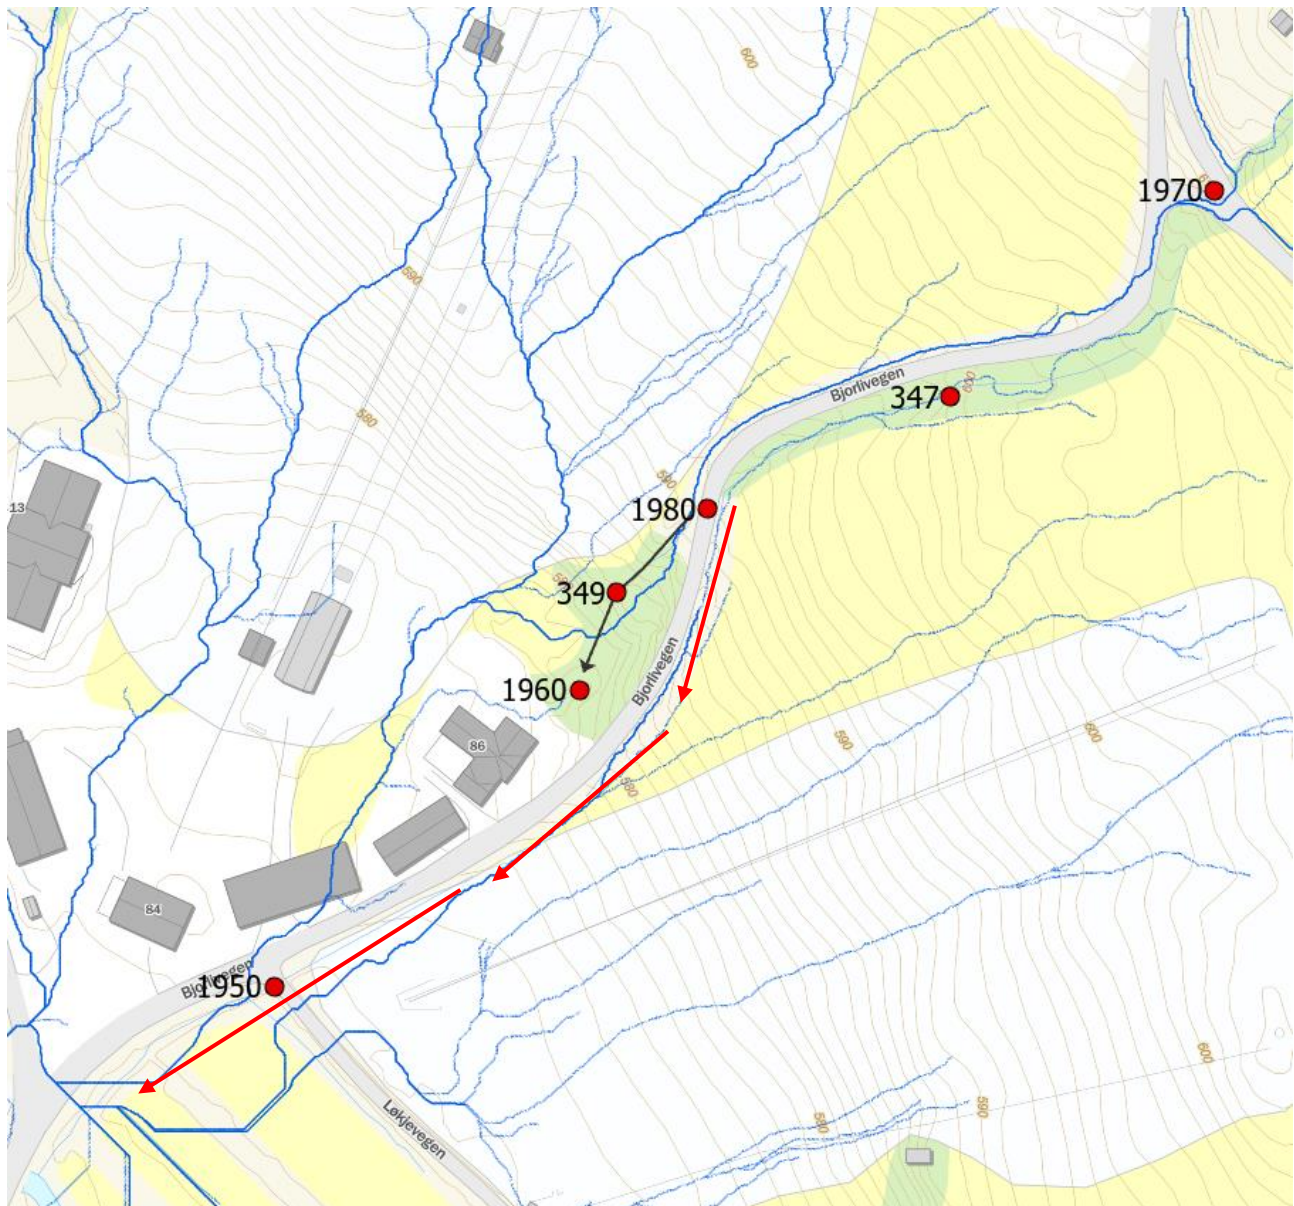
Figur 23: Interessepunkt langs B2. Sort pil viser dagens bekketrase fra kryssing 1980 mot lukking ved 1960. Drenslinjer viser flomveier ved tette stikkrenner, blå linje har et oppstrøms tilrenningsareal på 1 ha, stiplet blå linje har et oppstrøms tilrenningsareal på 500 m². Røde piler viser anbefalt omlegging av B2 i nedre del.

B2 er lukket forbi bunnområdet til skianlegget og bebyggelsen der (innløp ved punkt 1960 i Figur 23). Denne lukkingen er svært sårbar. I dagens sårbare situasjon anbefales det at stikkrenne i punkt 1980 lukkes og at B2 legges om herfra, og går åpent sør-øst for Bjorlivegen med utløp i kanalen (ved punkt 1950 i Figur 23). Lukkingen i 1960 kan da benyttes til håndtering av overvann fra flomvei i skibakken.

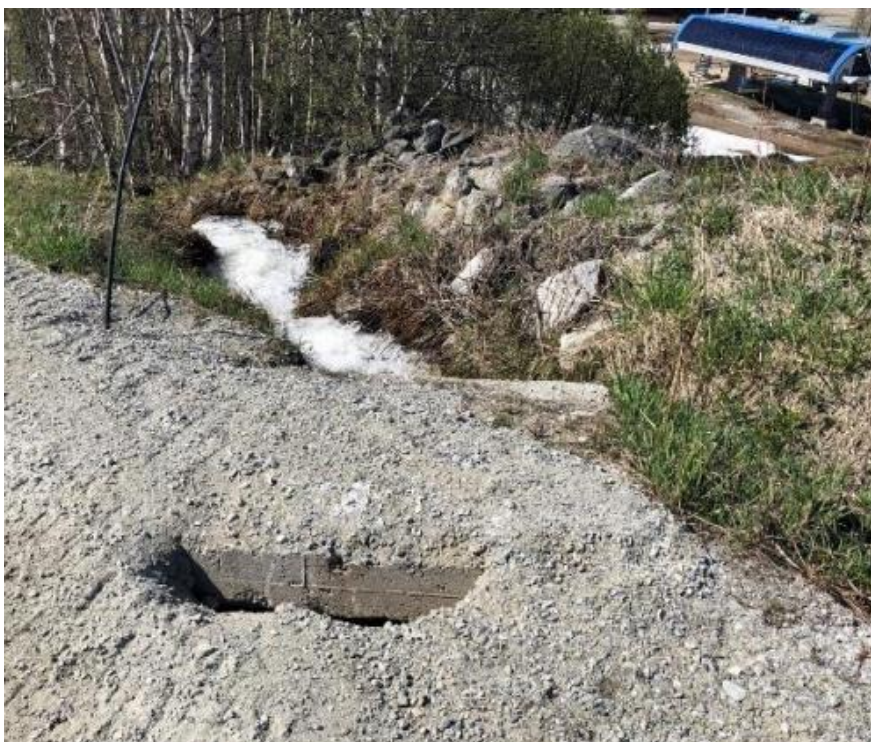
Figur 25: Kryssing av Bjorlivegen (Gardsvegen). Mye erosjon og utvasking rundt stikkrenne.

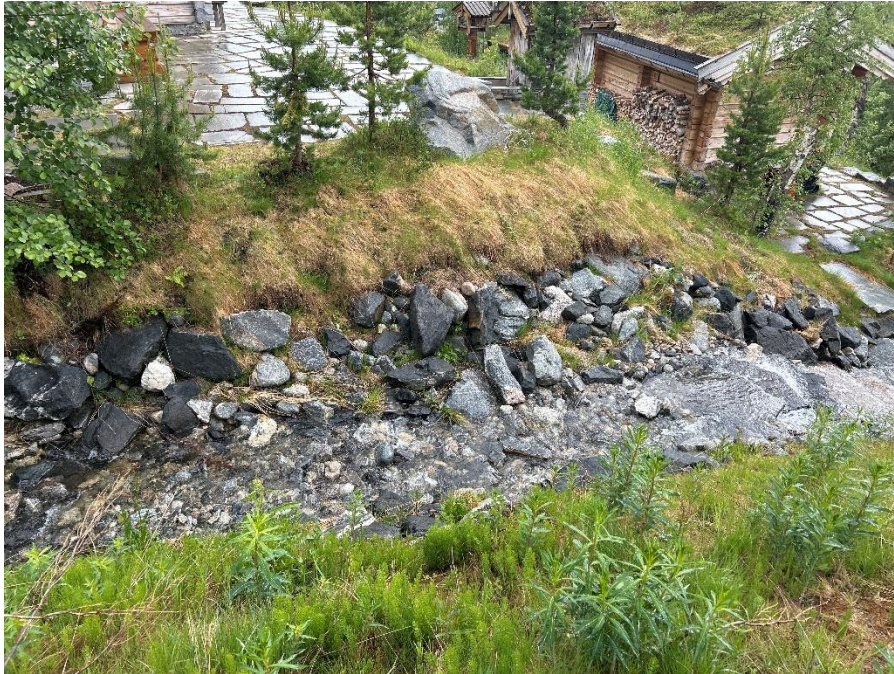
Figur 37: Omlagt bekk ved interessepunkt 36.

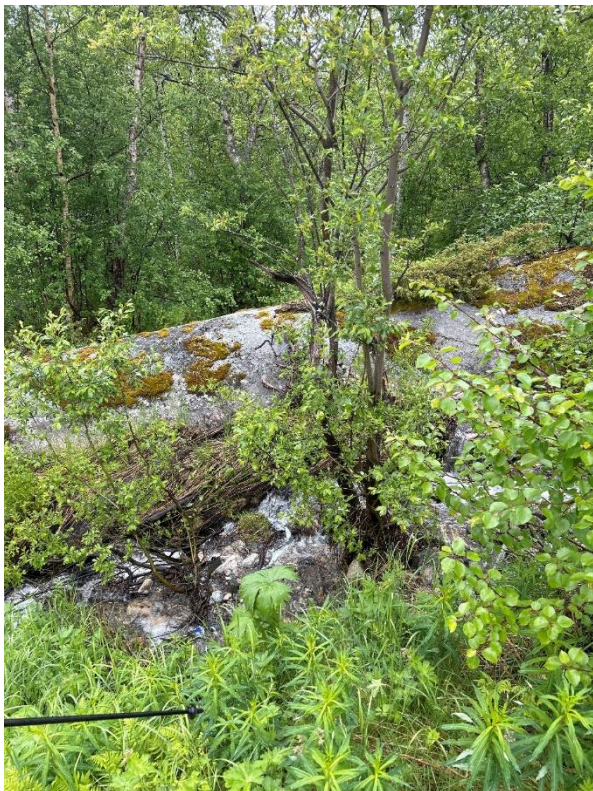
Figur 38: Bekkeløp med begrenset kapasitet ved interessepunkt 38. Er her fare for vann på avveie mot Bjorlisletti.

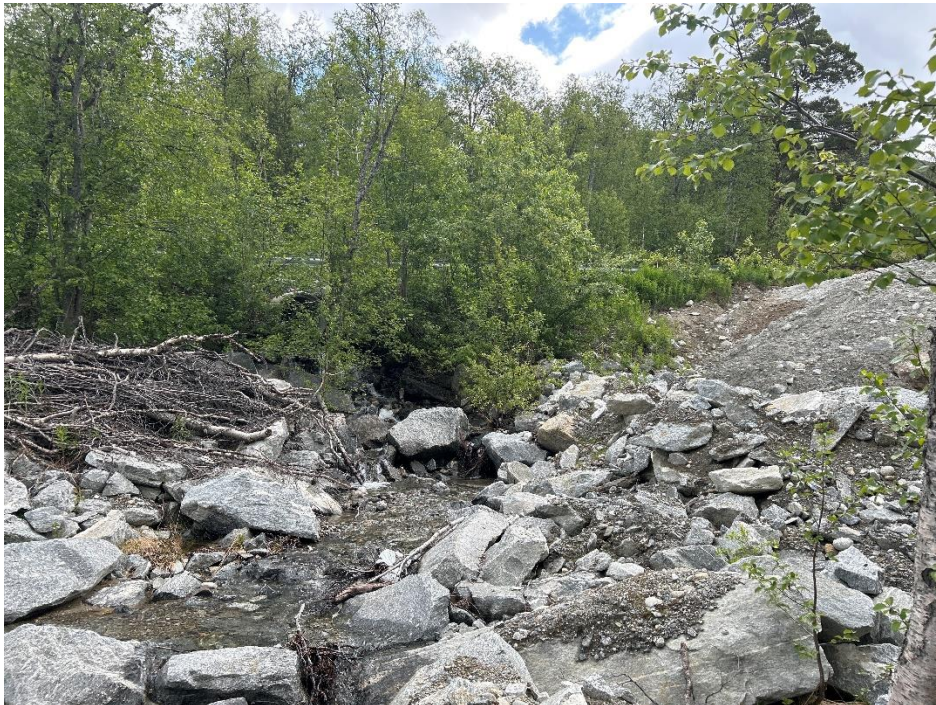
Figur 45: Fylling ved punkt 58.

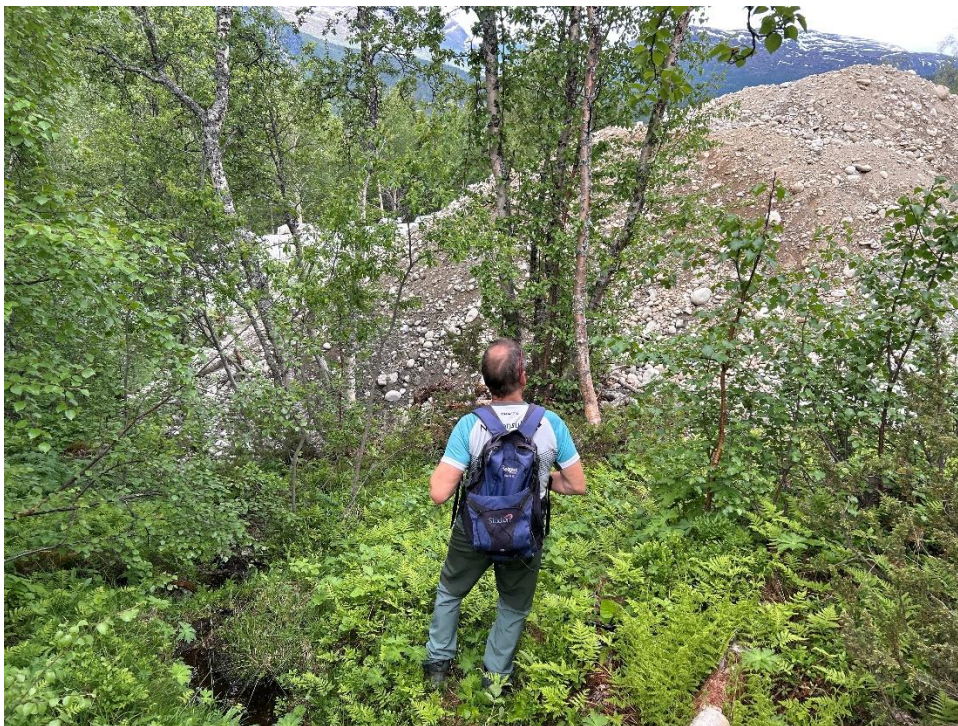
Figur 46: Fylling ved punkt 59.

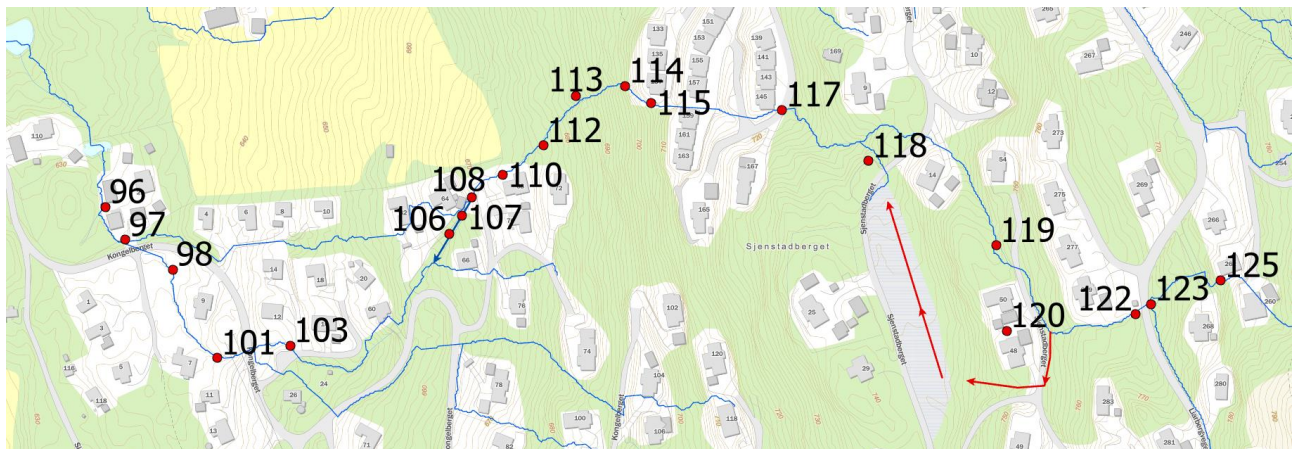
Figur 48: Interessepunkt registrert i forbindelse med sørlige løp av B5 System. Rød pil markerer anbefalt omlegging av bekk via myr.

| 119 | Flomveg langt om. Gikk før via myr. Mistet naturlig fordrøyning. Redusert fordrøyning fører til høyere flomtopper, sårbart for nedstrøms bebyggelse. Anbefaler å legge bekken om myra igjen. |

Ved interessepunkt 119 er bekk lagt om rundt myr. Anbefaler her å legge bekken via myra (se rød pil i Figur 48) for å dra nytte av den fordrøyende effekten. Dette vil kunne redusere flomtoppene, og bedre situasjonen nedstrøms.

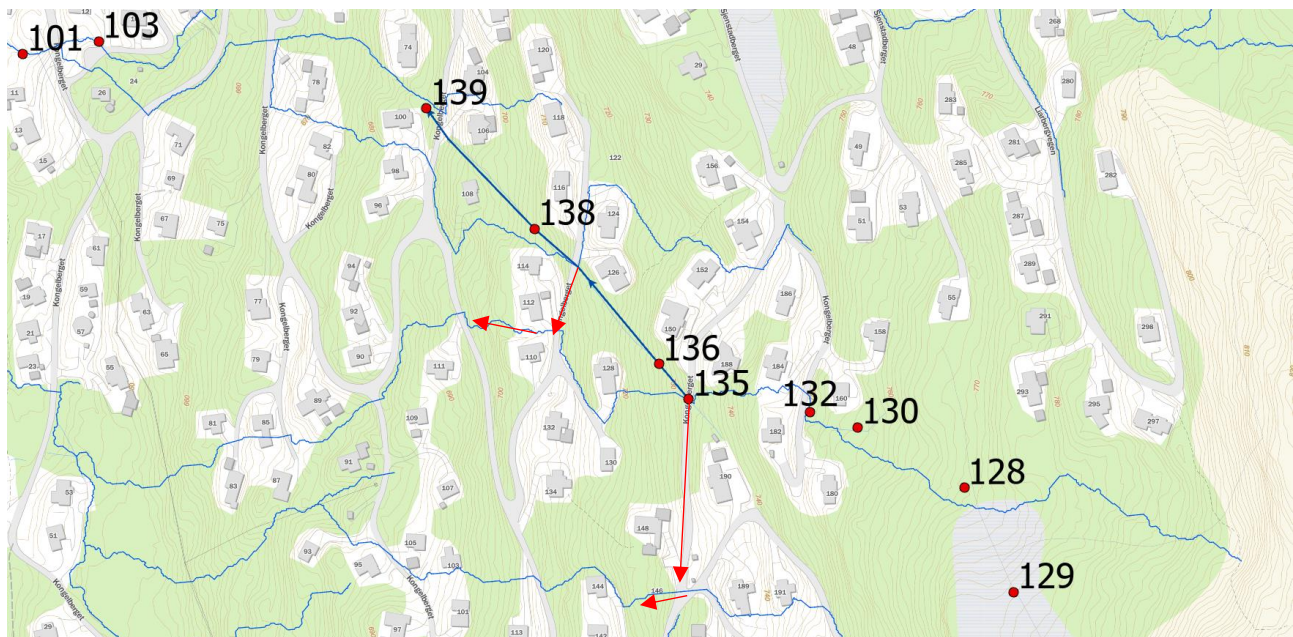
Figur 56: Interessepunkt registrert i forbindelse med sørøstlige løp til B5 System. Blå pil viser dagens avrenning via kanal. Rød pil viser etablering av flomveier mot de tidligere naturlige dreneringsområdene, som det anbefales at vurderes.

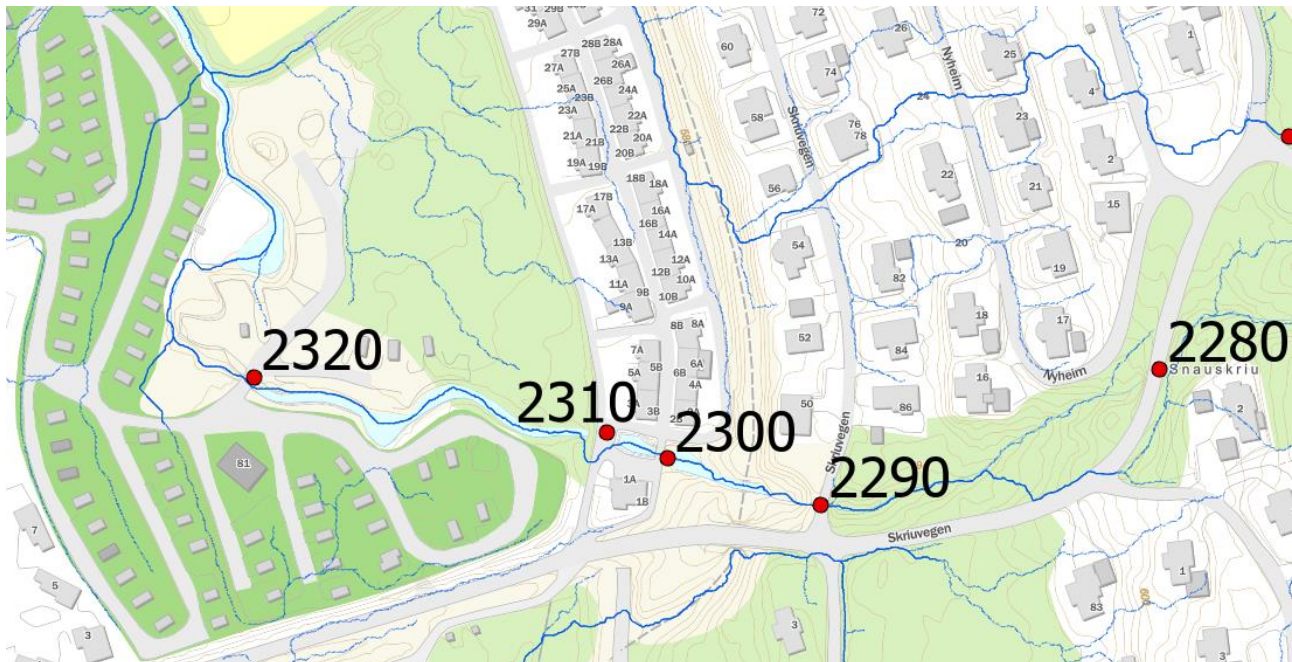
Figur 59: Kryssinger registrert i forbindelse med B5 System.

| Kryssing | Beskrivelse | Dimensjon |
|---|---|---|
| 2280 | For liten kapasitet. Må oppgraderes. | 1600 |
| 2290 | For liten kapasitet. Må oppgraderes. | 1600 |
| 2300 | For liten kapasitet. Må oppgraderes. | 1600 |
| 2310 | For liten kapasitet. Må oppgraderes. | 1600 |
| 2320 | For liten kapasitet. Må oppgraderes. | 2000x1600 |

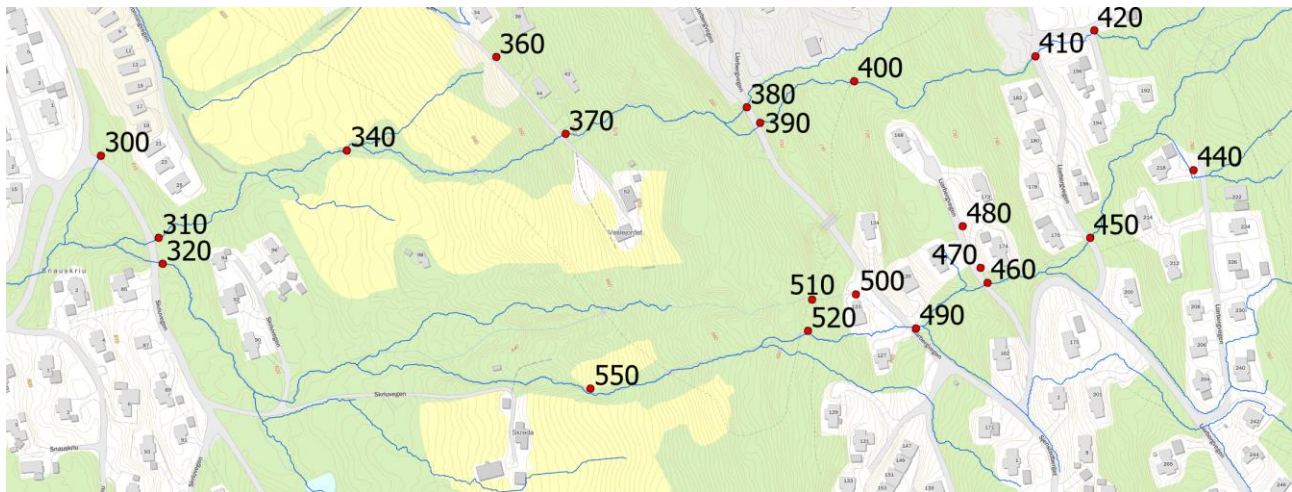
Figur 60: Kryssinger registrert i forbindelse med nordre og midtre løp til B5 System.

| Kryssing | Beskrivelse | Dimensjon |
|---|---|---|
| 300 | Delvis tett. Må renskes. | 600 |
| 340 | Delvis tett platebru. Renner over på begge sider. Brua anbefales utbedret. | |
| 360 | Delvis gjentettet stikkrenne. Dårlig veggrøft. Må renskes. Helt tett nedstrøms. Må etablere kryssing og inntak i grøft for ny 600 mm | 300 |

| 520 | Platebru. Svært dårlig fundament. Sklidd ut store steiner grunnet erosjon. Anbefales å ses på for å vurdere tiltak. Hele løpet under brua er støpt | |

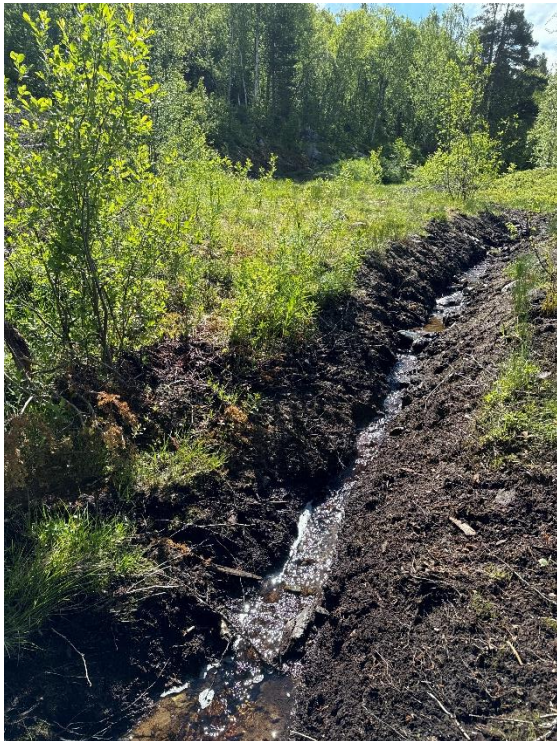
Figur 65 til Figur 68 (interessepunkt 149-152) viser alle eksempler drenering av myr i forbindelse med hytteutbygging. Drenering av myr kan føre til raskere avrenning og høyere flomtopper, og er på den måten med på å gjøre vassdragene mer sårbare, og bebyggelse mer flomutsatt. Vi tilrår at alle pågående dreneringsprosesser avsluttes og kontrollen skjerpes i alle reguleringsplaner og fremtidige byggesaker. Der det er mulig anbefales det å se på/vurdere områder som kan benyttes til fordrøyning, og dermed en erstatning for tapt flomdemping i forbindelse med eksisterende drenering av myr.

Figur 65: Drenering av myr ved punkt 149

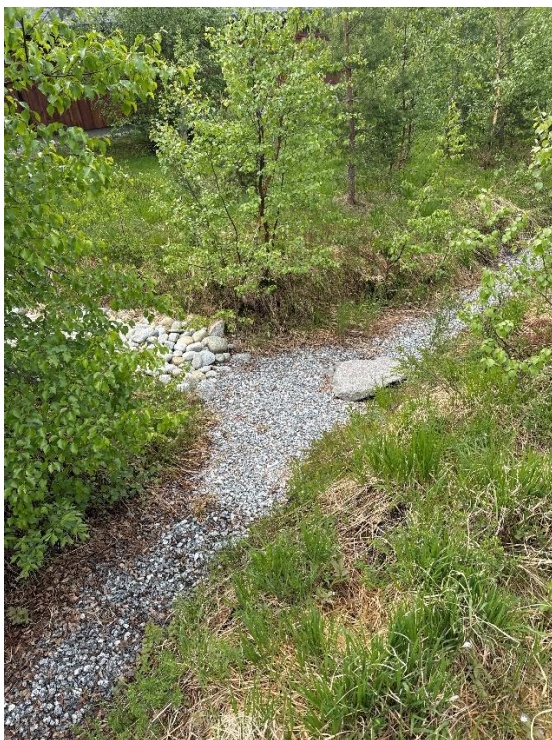
Figur 66: Drenering av myr ved punkt 150

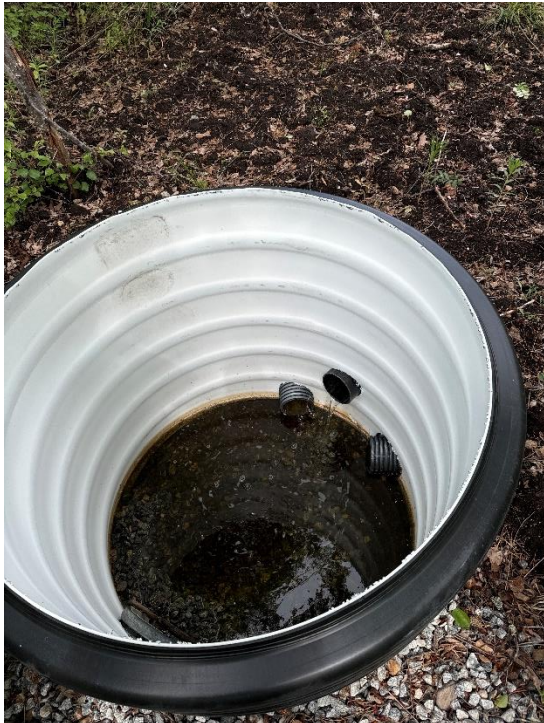
Figur 67: Drenering av myr ved punkt 151.

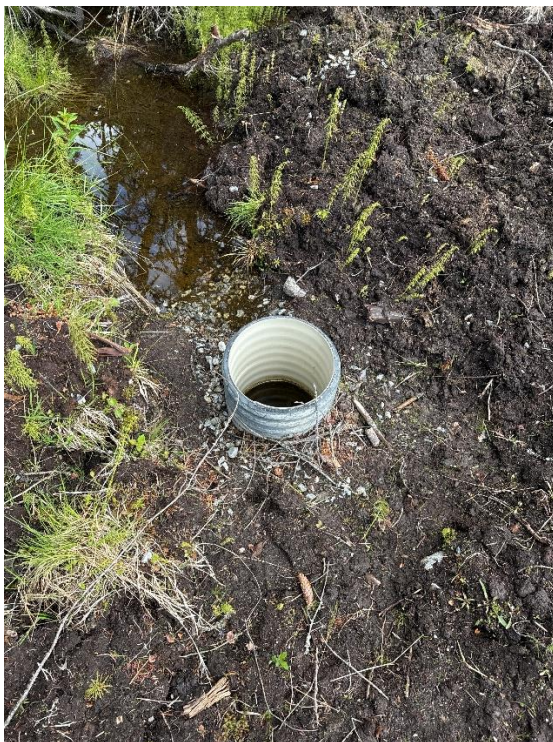
| Interessepunkt | Beskrivelse |
|---|---|
| 152 | Kum for drenering av myr |

Figur 68: Drenering av myr ved punkt 152.
